# RAPORT FINAL

## AL INVESTIGAȚIEI PRIVIND SIGURANȚA AVIAȚIEI CIVILE

a accidentului produs în Județul Alba

BN-2A-27

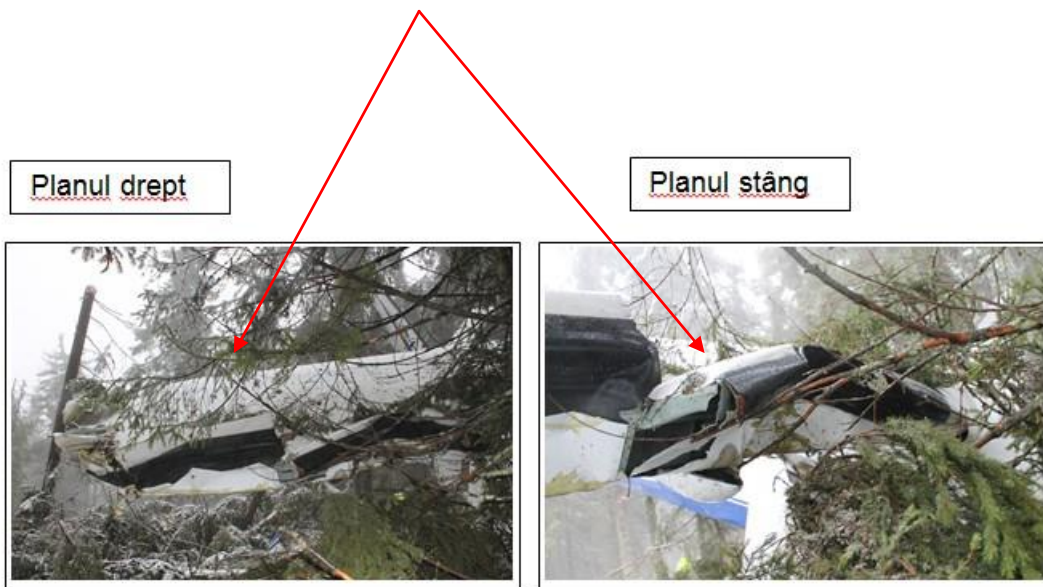
Figura 18

Comisia de investigație a mai constatat că antena fir prin care se emitea semnalul de 406,025 MHz era ruptă de la bază.

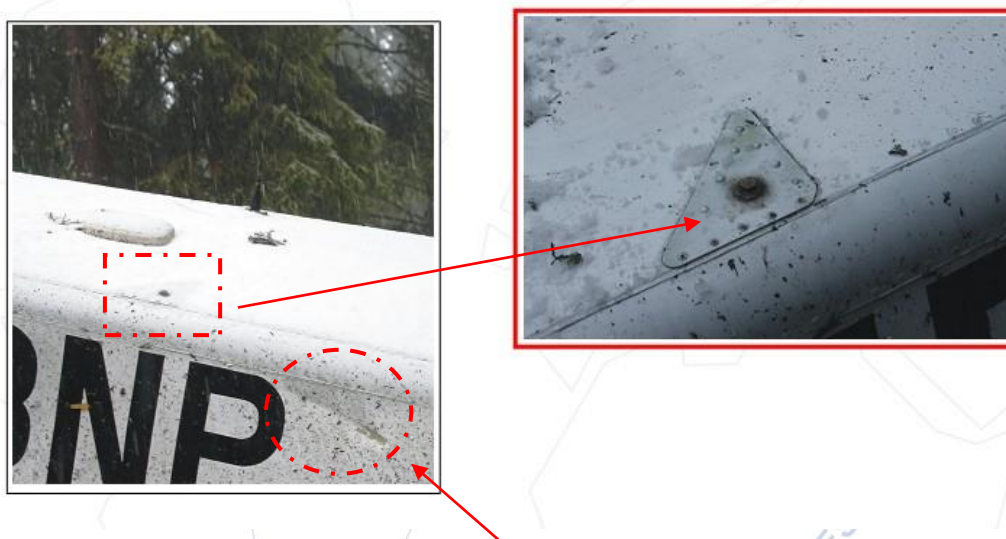
Figura 19

Urmă de lovitură cu un corp dur, posibil crengi sau resturi de copac, pe suprafața fuselajului aproape de antena ELT.

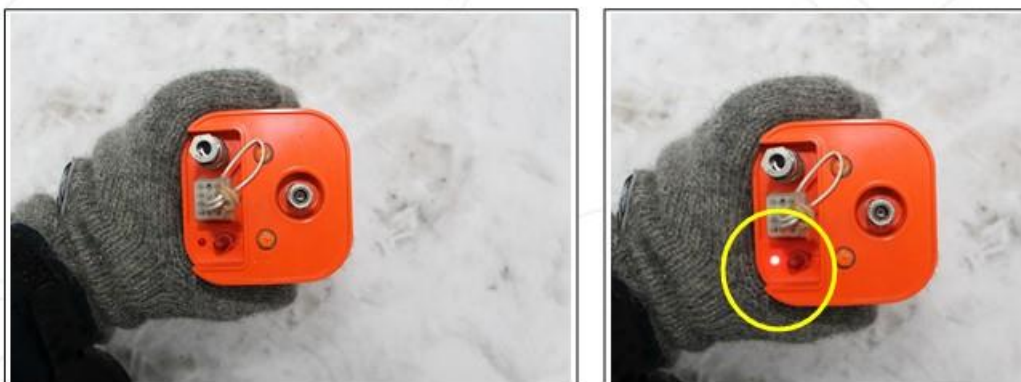
Figura 20

De asemenea, comisia a constatat că LED-ul transmițătorului se aprindea intermitent, semn că acesta era activat.

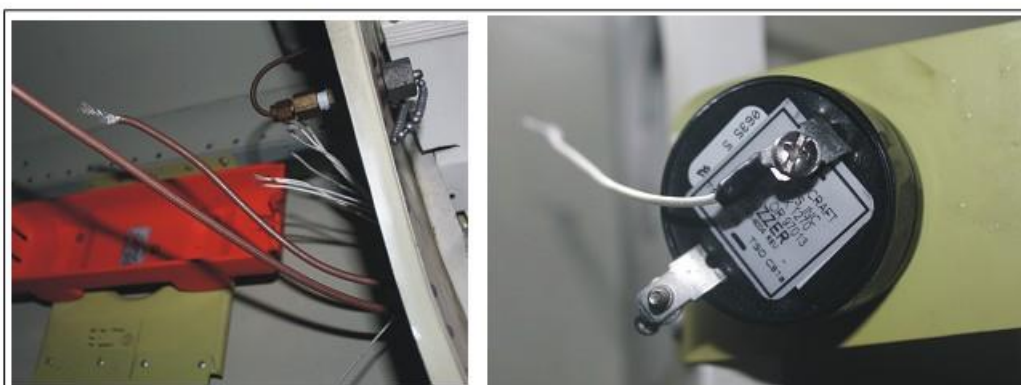
Figura 21

Cablurile coaxiale aferente celor două antene la ieșirea din transmițător, legăturile electrice ale transmițătorului cât și legăturile electrice ale difuzorului, erau smulse.

Din declarațiile echipajului ISU ajuns la locul accidentului, reiese faptul că pentru a înlătura orice pericol de producere al unui incendiu datorită mirosului puternic de benzină, s-a decuplat bateria de alimentare cu curent a aeronavei, și pentru că încă se auzea un semnal sonor din coada avionului, datorită accesului dificil la transmițătorul ELT, legăturile electrice cât și cablurile antenelor au fost smulse din transmițătorul sistemului ELT.

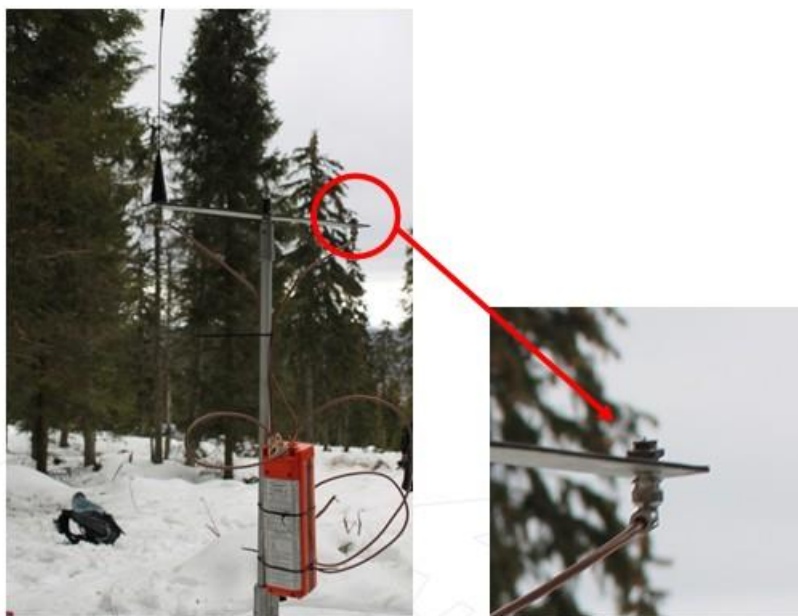
Figura 25

S-a constatat că transmițătorul sistemului ELT emite semnal pe frecvența de 406,025 MHz, însă semnalul nu are destulă putere pentru a ajunge la sateliții SAR pentru a alerta sistemul COSPAT-SARSAT.

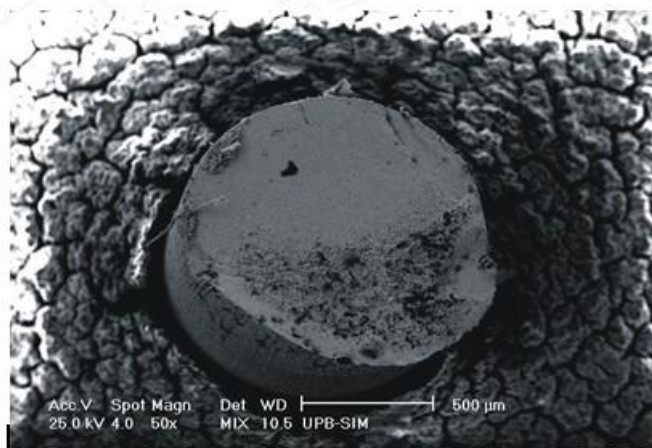
Figura 29 Morfologia suprafeței de rupere, în secțiune transversală; caracter ductil-fragil

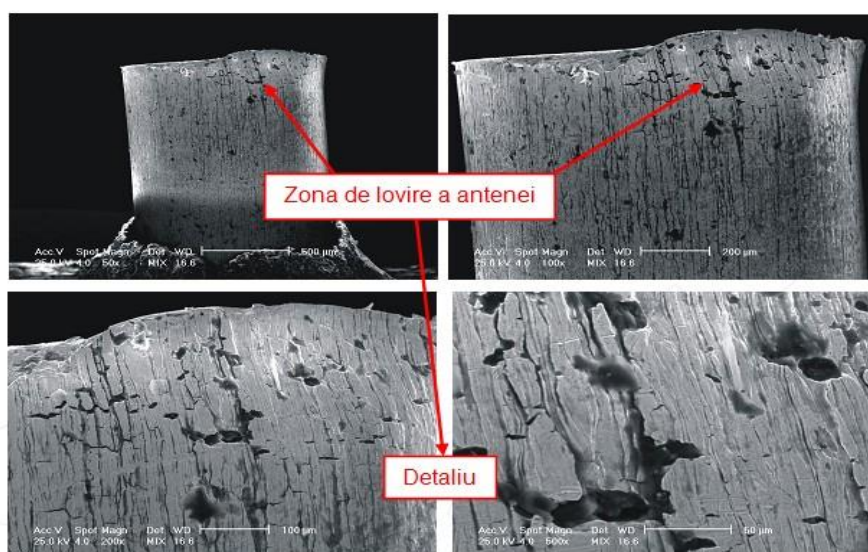
Figura 32

5. Distanța față de baza antenei la care aceasta s-a rupt, coincide cu țesătura de pe aceasta, fiind de altfel poziționată în dreptul ruperii;

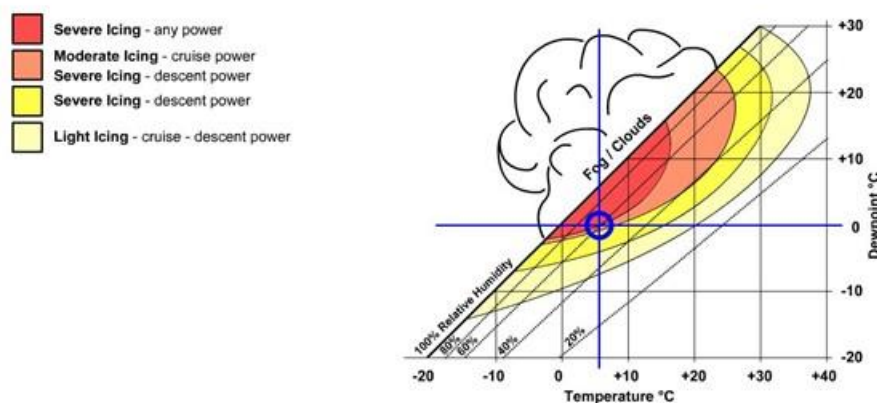
Figura 59 Interpolarea datelor radiosondajului de la ora 14:00 LT (București): condiții de givraj moderat-sever al carburatorului la înălțimea de 1445 m, etapa zborului ascendent

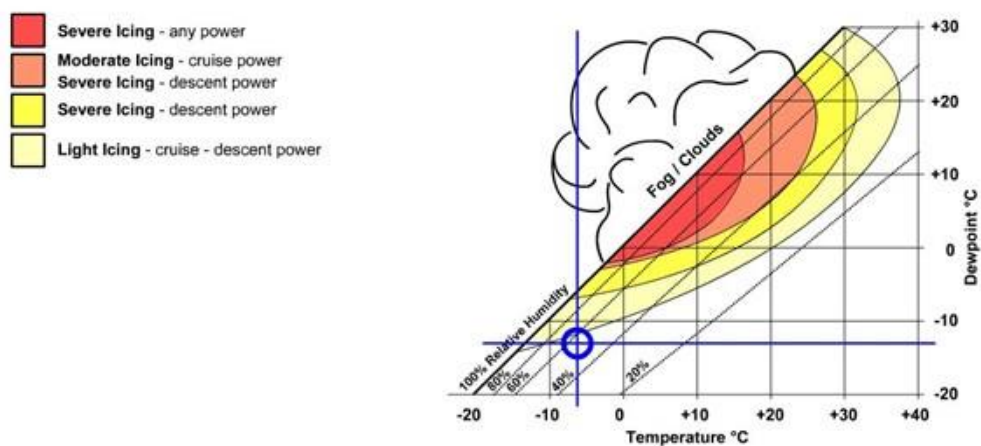
Figura 60 Interpolarea datelor radiosondajului de la ora 14:00 LT (București): condiții de givraj moderat-sever al carburatorului la înălțimea de 3100 m, etapa zborului ascendent

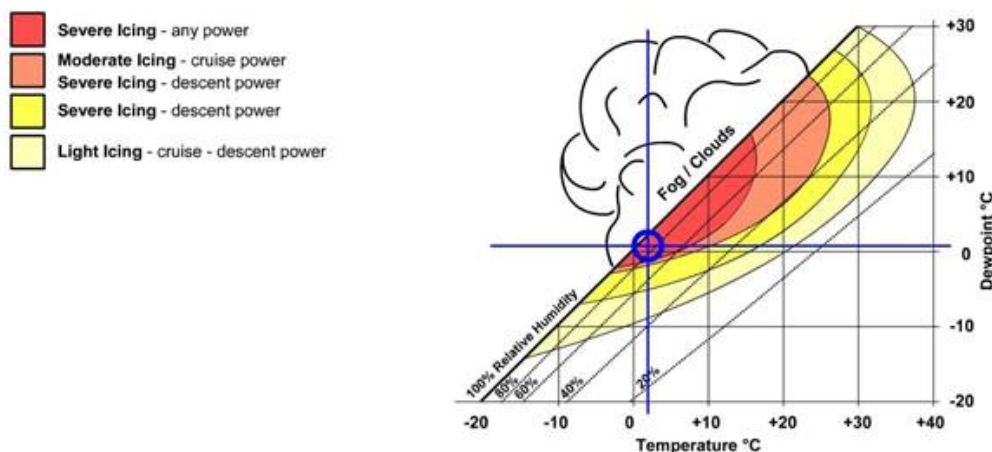
Figura 62 Datele radiosondajului de la ora 14:00 LT (Budapesta) arată condiții de givraj sever al carburatorului la înălțimea de 1740 m; etapa zborului descendent

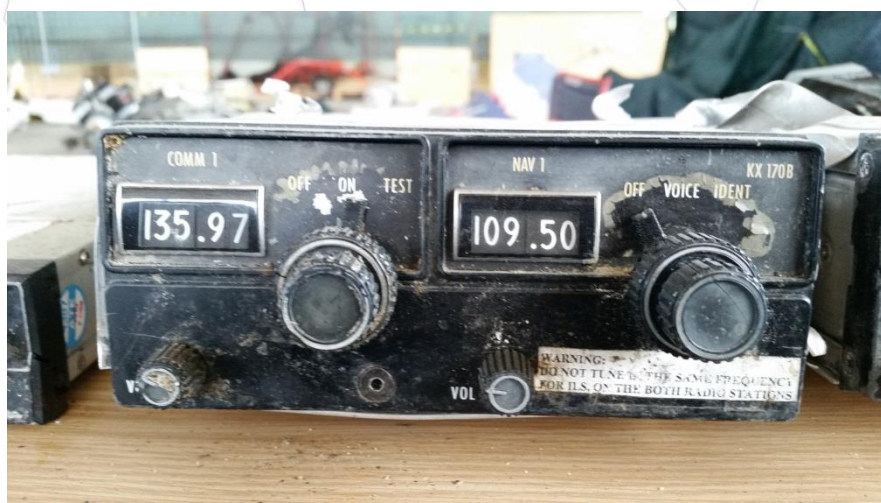
Figura 68 Stația VOR nr.2 (dreapta)

Cea de-a doua stație VOR a fost selectată de către echipaj pe frecvența de 109,50 MHz. În momentul accidentului această stație era oprită (vezi fig. 68), frecvența afișată neputând fi folosită pentru acest zbor. Această frecvență corespunde stației ILS de pe Aeroportul Băneasa, cât și stației ILS de pe Aeroportul Oradea.

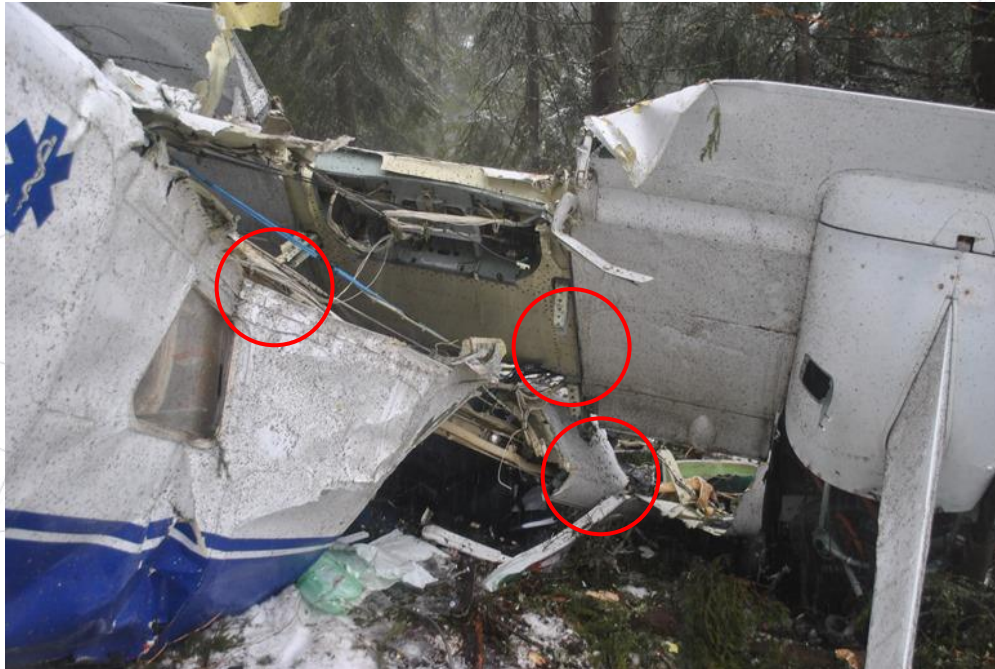
Figura 78

Pe partea dreaptă a fuzelajului, în zona superioară de mijloc, pe direcția antenei s-a observat o deformare a acestuia, semn clar că a avut loc un contact cu o creangă/brad.

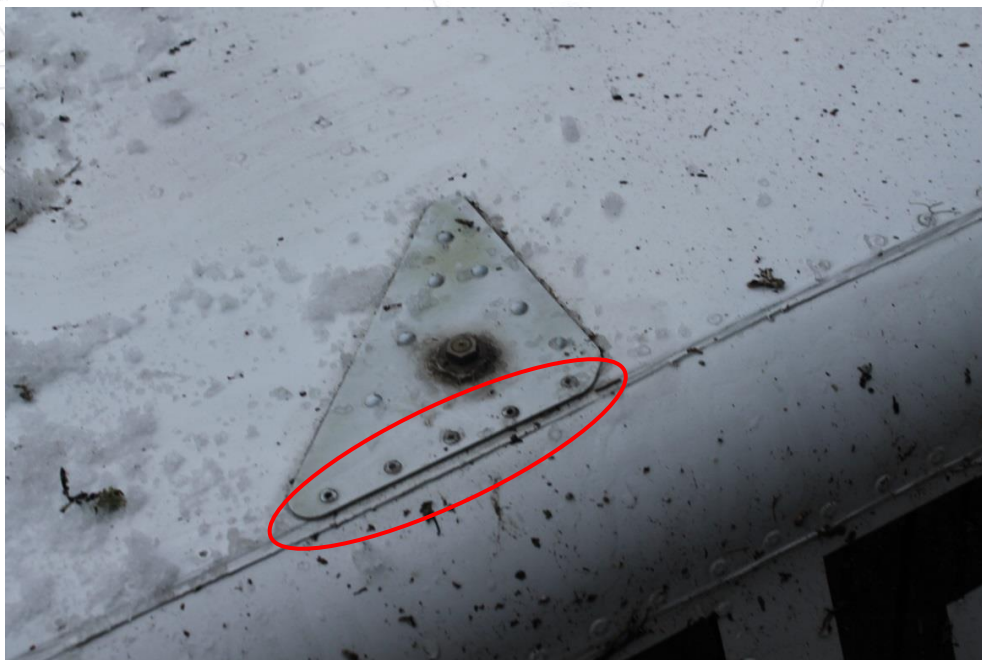
Figura 81

De asemenea, pe partea superioară a fuzelajului aeronavei, chiar în dreptul antenei, s-a observat că o parte din niturile care prind placa de întărire a suportului pe care era fixat antena, aveau vopseaua sărită.
