# VALORI CULTURALE DISPĂRUTE

# VALORI CULTURALE DEGRADATE

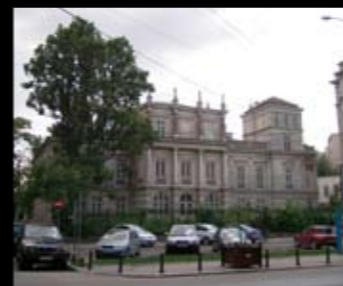
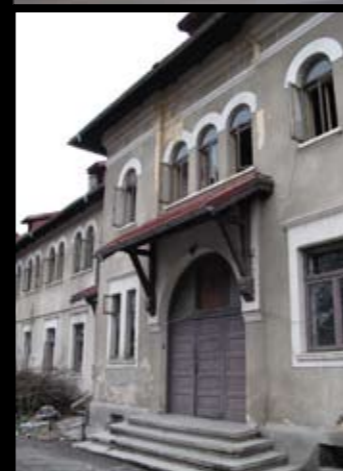
Anexele Palatului Știrbei	sfârșitul secolului al 19-lea	
str. Banului nr. 2 și str. G-ral. Ctin. Budișteanu nr. 8	sector 1	București
fost B-II-m-B-18074 și B-II-m-B-18237 (reședința propriu-zisă)

Reședința familiei Știrbei din Calea Victoriei (la numărul 107), desfășurată între aceasta și străzile Banului și G-ral. C-tin. Budișteanu, a cuprins, alături de locuința nobiliară propriu-zisă, construită între 1833 și 1835, monument istoric de interes național și internațional (cod B-II-a-A-19860) și o serie de clădiri anexe.

Dintre acestea din urmă, cele situate înspre strada G-ral. Budișteanu formau așa numita vinărie: un complex constituit nu doar din pivnițe, ci și din edificii suprateerane în care era prelucrat și depozitat vinul produs de marile proprietăți viticole ale familiei și care era vândut în magazinul existent cândva în fața locuinței, sacrificat cu decenii în urmă pentru lărgirea locală a Căii Victoriei.

În schimb, „vinăria” a fost exclusă din Lista Monumentelor Istorice și demolată în anul 2008 și, odată cu ea, au dispărut toate dovezile unui anume mod de viață care îmbina în felul său utilul cu plăcutul. Reședința Știrbei din Calea Victoriei a pierdut o componentă esențială a identității sale care a fost și una semnificativă pentru întregul oraș, acesta fiind singurul ansamblu de acest gen menținut în centrul Bucureștiului.

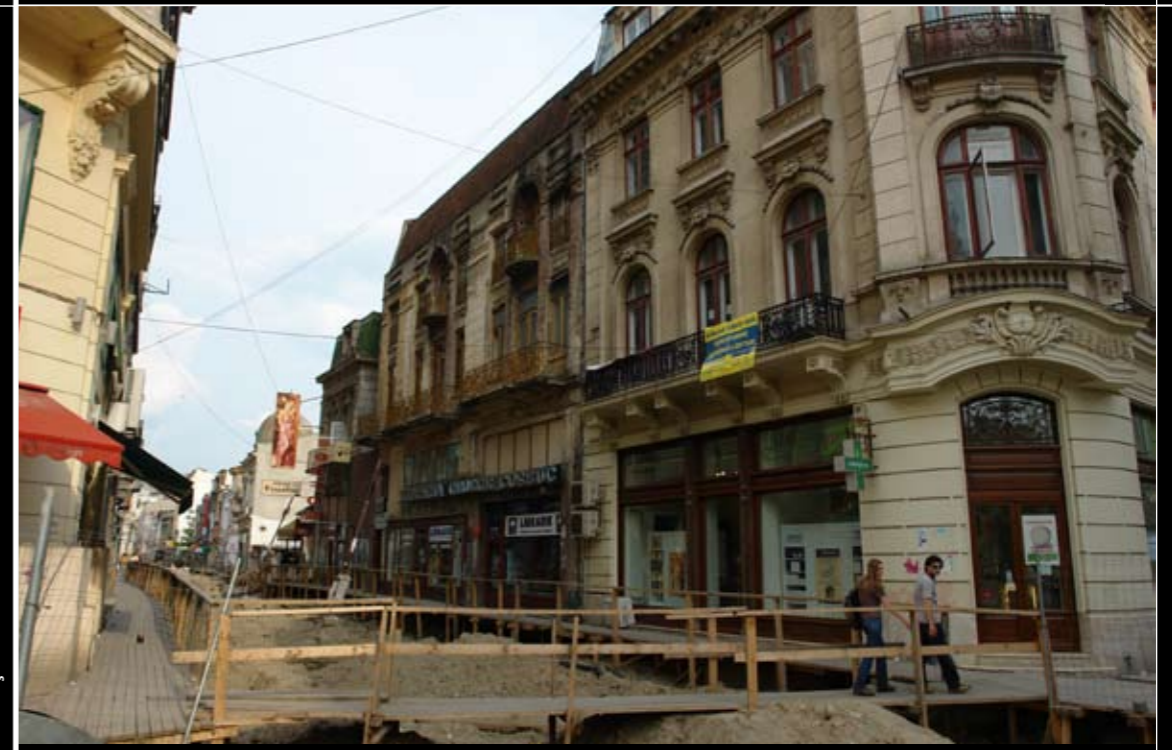
3 case cu prăvălie	sfârșitul secolului al 19-lea	
str. Lipscani numerele 30, 32 și 34	sector 3	București
B-II-m-B-19027, respectiv B-II-m-B-19028 și B-II-m-B-19029

Pe strada Lipscani, între Smârdan și Șelari, se află de peste 3 decenii un teren viran, rezultat din dispariția a 3 clădiri specifice acestei zone. Edificiile, declarate abuziv după cutremurul din anul 1977 ca fiind imposibil de salvat, au fost demolate cu excepția subsolurilor (mai dificil de eliminat), dar niciodată înlocuite de regimul comunist – dovadă a intențiilor distructive îndreptate împotriva nucleului identitar comercial.

Din toate aceste motive, deși deja șterse de pe fața pământului, cele 3 case cu prăvălii au fost cuprinse în Lista Monumentelor Istorice elaborată în 1992 și menținute în cea publicată în 2004. Din păcate, cu excepția specialiștilor în domeniu, au fost, totuși, uitate.

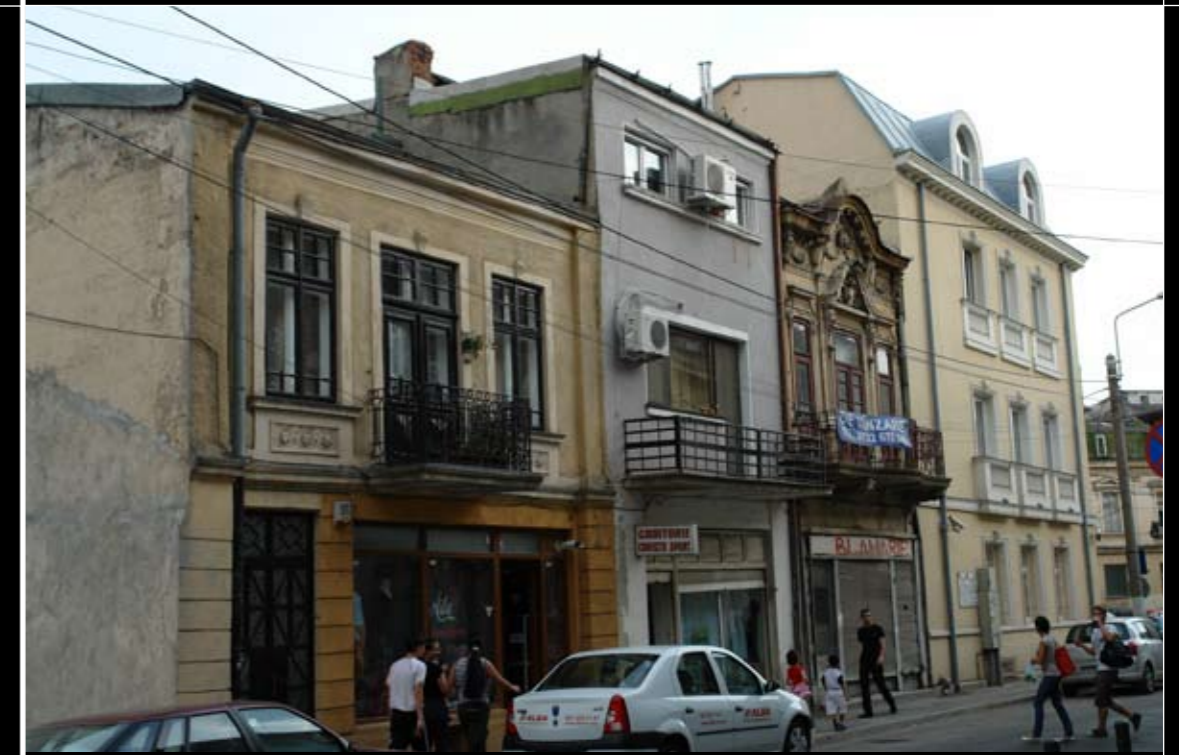
Casă	sfârșitul secolului al 19-lea	București
str. Colței nr. 40	sector 3	
B-II-m-B-18465

Din nefericire, imaginea specifică a întregii străzi este grevată de parcare amenajată impropriu pe terenul cu numărul poștal 40 care cascadează un gol până în strada paralelă, numită G-ral. Ion Emanoil Florescu.

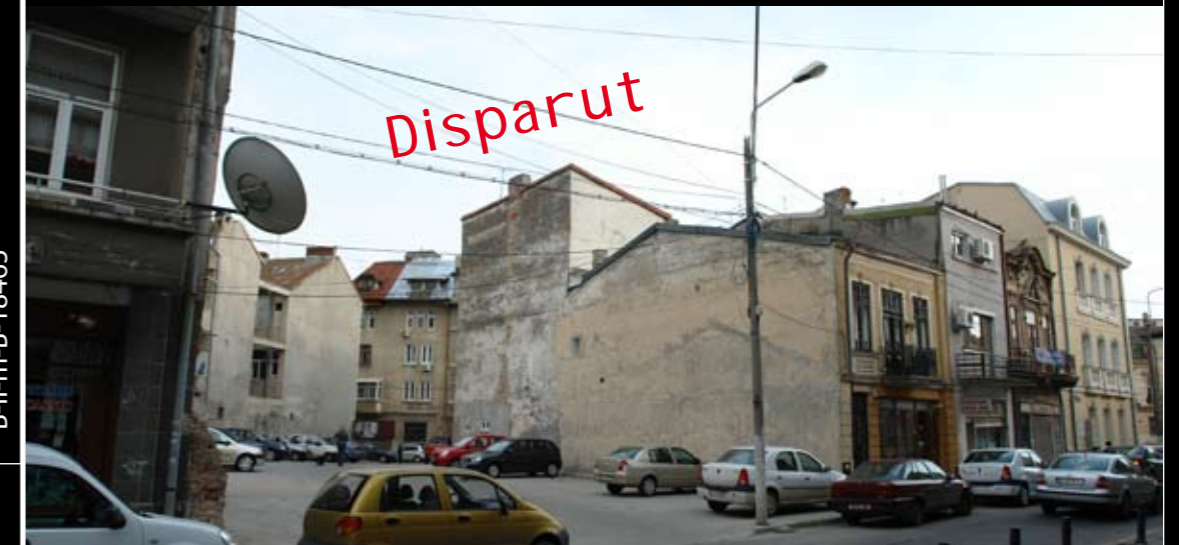
Situată în centrul orașului, în vecinătatea inimii istorice care este Lipscănia, dar într-un areal dedicat preponderent locuințelor și instituțiilor publice, strada Colței a avut, în mod firesc, fronturi continue de ambele părți ale circulației carosabile. Este o zonă cu grad de reprezentare ridicat la scara întregului București și, în consecință, se caracterizează atât printr-o ocupare densă a terenului, cât și printr-o arhitectură de calitate.

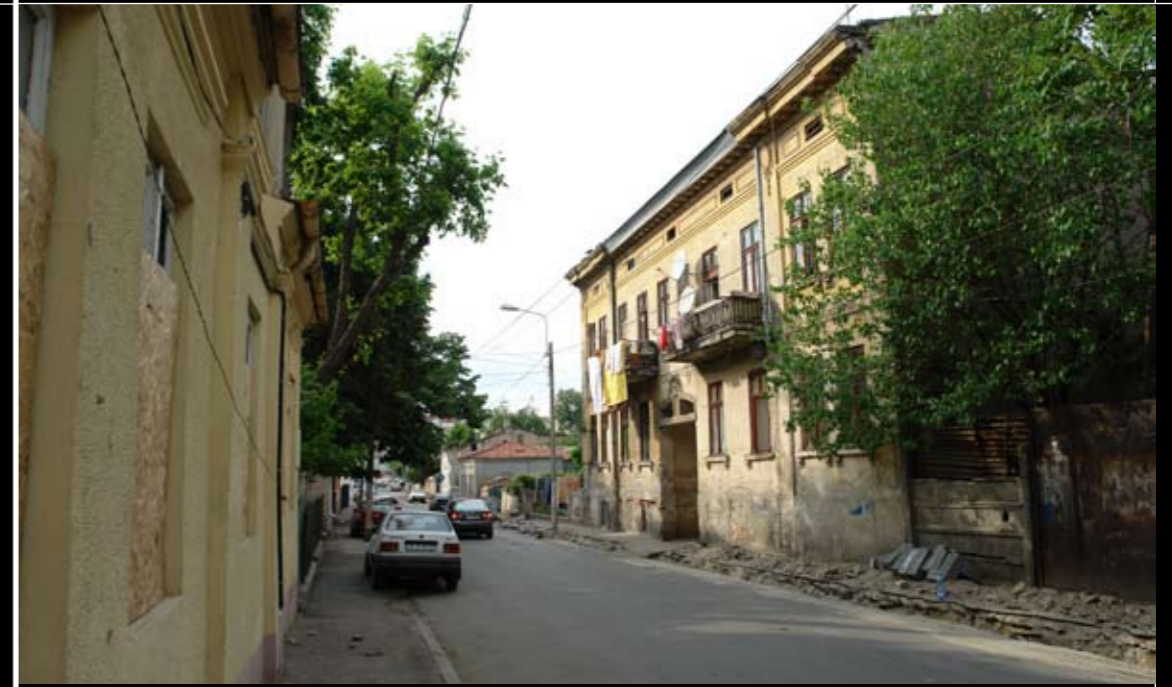
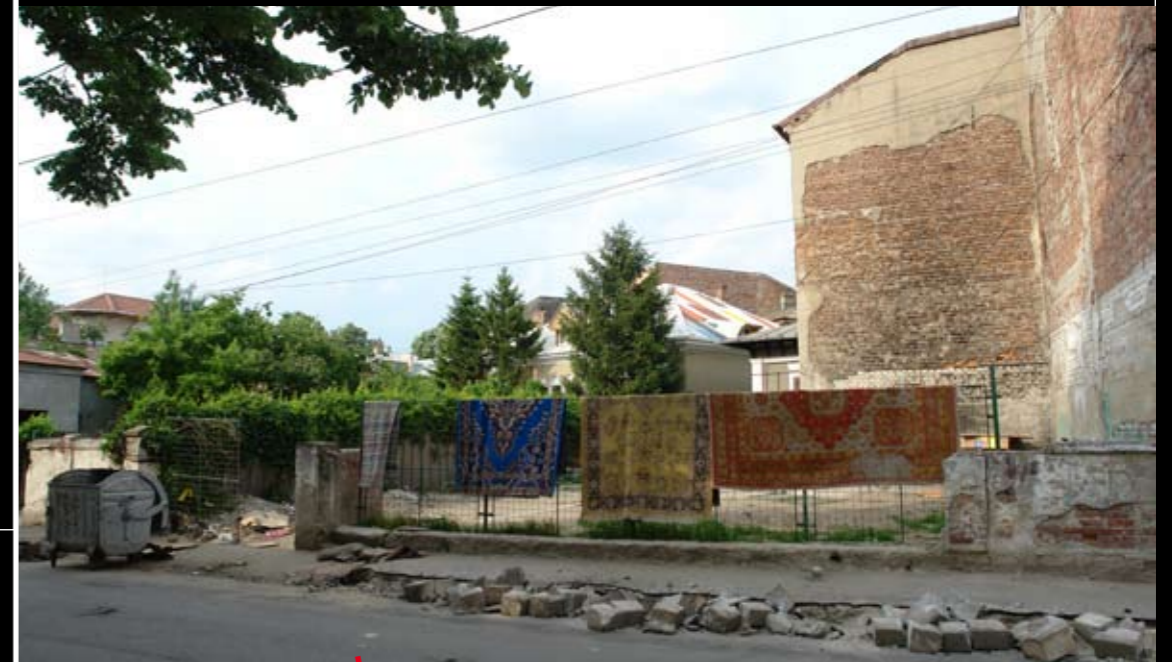
B-II-m-B-19329

Disparut

În evidența Institutului Național al Monumentelor Istorice în ceea ce privește monumentele istorice dispărute se află și terenul viran din strada Anton Pann 9.

Pe segmentul de N-V însă, toate calitățile menținute pălesc din cauza terenului viran de la numărul poștal 9, cândva 7-9.

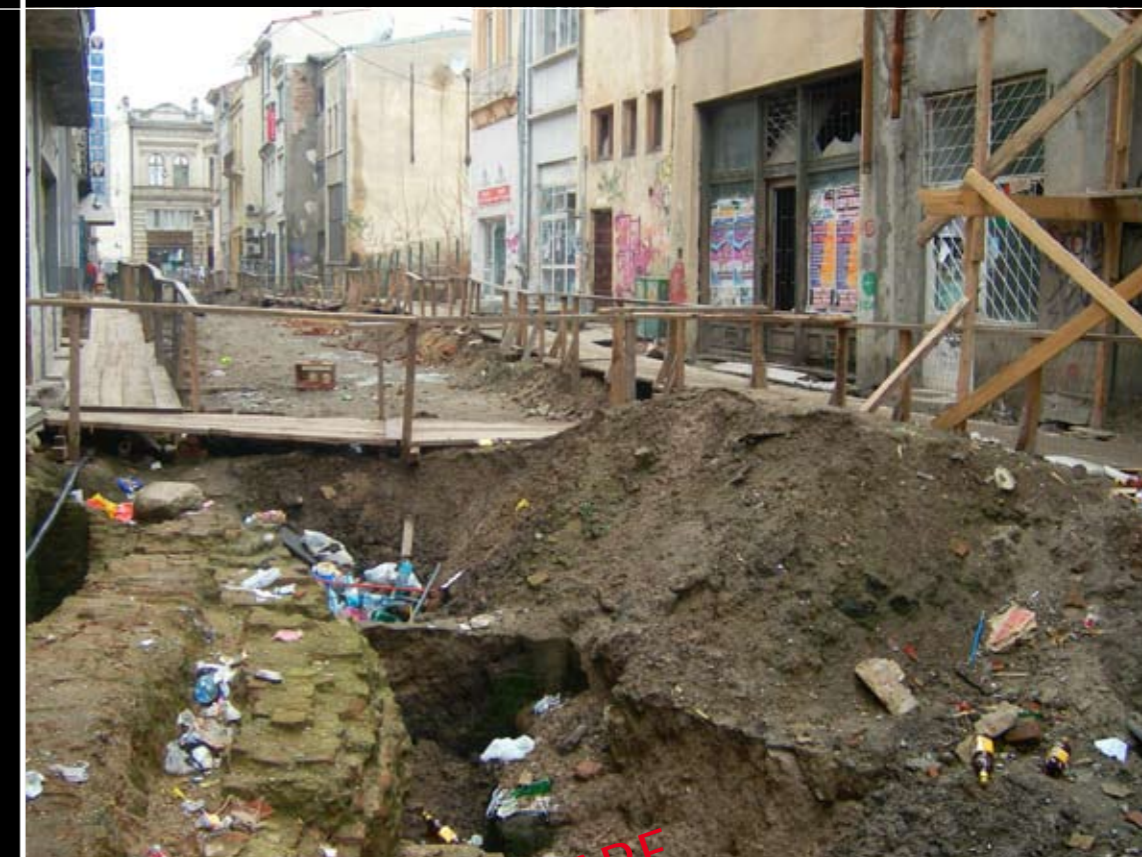
<b>SITURI ARHEOLOGICE</b>	vechime variabilă	București
		sector 3
Vestigii arheologice		
str. Gabroveni		
B-II-a-B-18798

Dar vestigiile arheologice descoperite cu ocazia lucrărilor de înlocuire a infrastructurii atestă o vechime mai mare și oferă indicii în ceea ce privește traseul inițial, așa cum o face zidul curb subteran din partea stângă a prim-planului. Evident, la finalizarea intervențiilor de modernizare a rețelelor edilitare, patrimoniul arheologic urmează să fie acoperit din nou, pentru a permite desfășurarea circulației; de aceea, într-un anume fel, ceea ce va mai rămâne după instalarea noii infrastructuri, va fi, din nou, „pierdut”.

Din păcate, în loc să se bucure de șansa unică de a vedea ce și cum au construit predecesorii noștri, trecătorii și locatarii au transformat șantierul arheologic în groapă de gunoi.

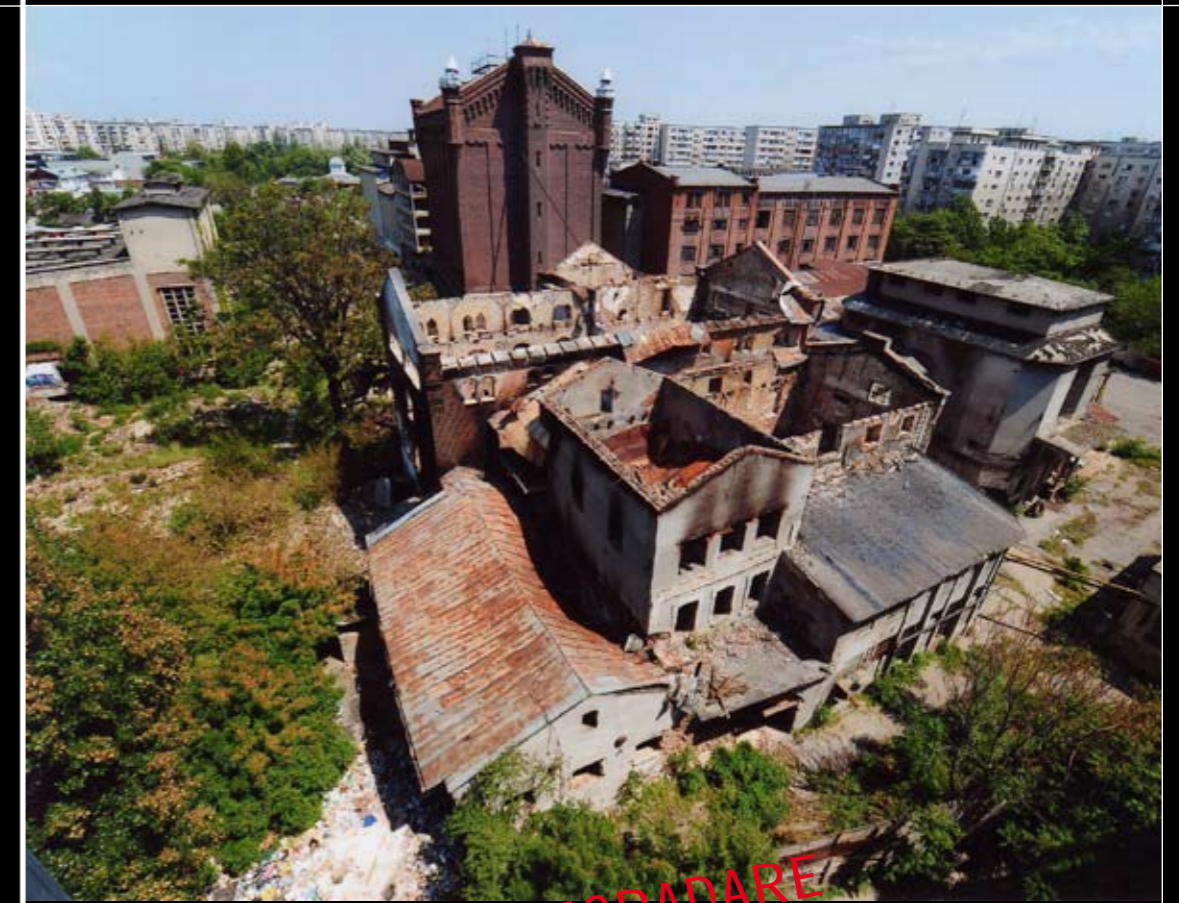
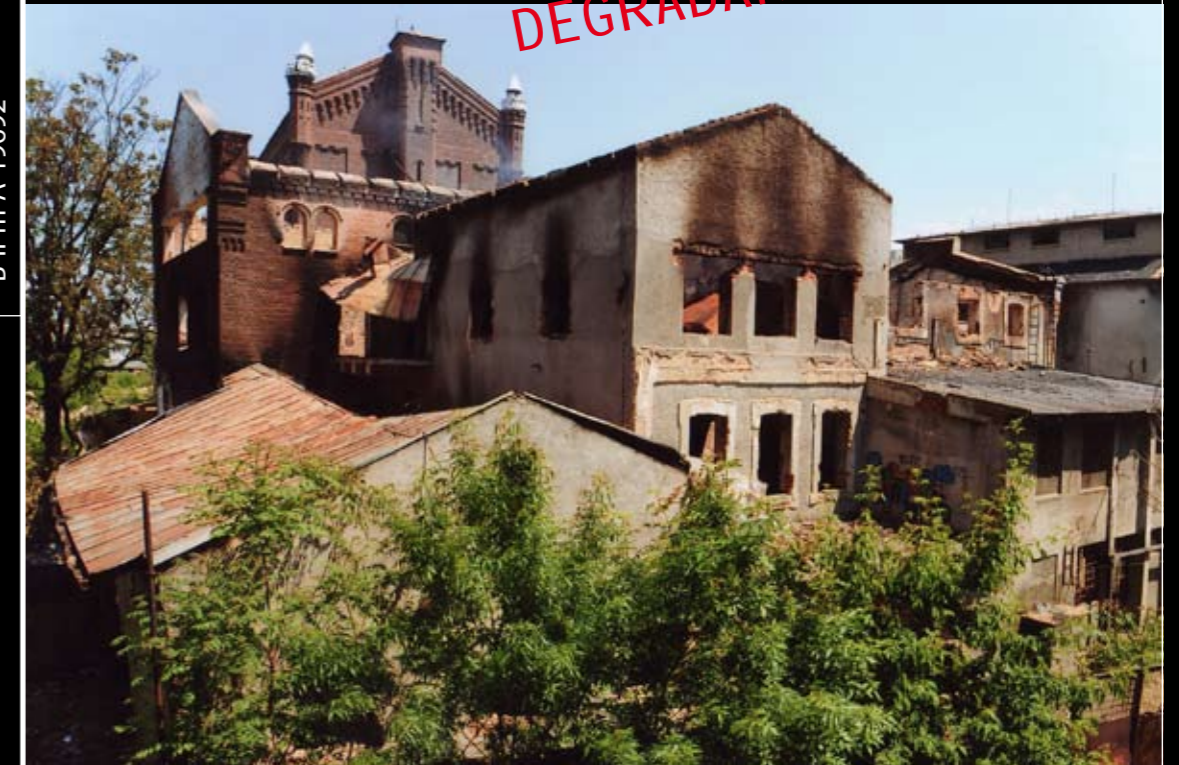
Moara lui Assan

Ansamblu de clădiri agresat de incendiu.

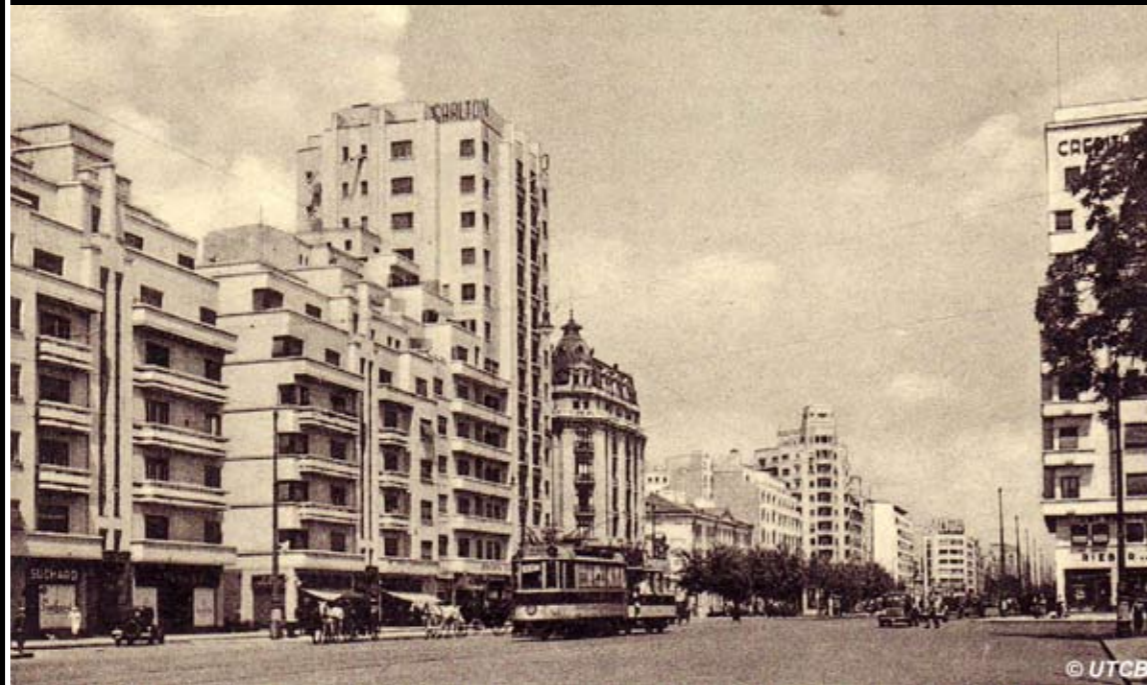
Fig. 1. Blocul Carlton înainte de cutremurul din noiembrie 1940

- 1940, magnitudine  $M_{G-R} = 7.4$ , adâncime cca. 140 km; cutremurul a provocat peste 350 victime în România și prăbușirea blocului Carlton (cu peste 130 victime) în capitală, cea mai înaltă clădire din beton armat din țară, cu 11 etaje și înălțimea de peste 47 m (Fig. 1); academicianul Aurel A. Beleş a publicat în 1941 în „Buletinul Societății Politehnice”, precum și într-o broșură separată, lucrarea intitulată „Cutremurul și construcțiile”, care pune pentru prima dată diagnosticul vulnerabilității seismice extreme a clădirilor înalte din beton armat construite între cele 2 războaie mondiale în centrul Bucureștiului;

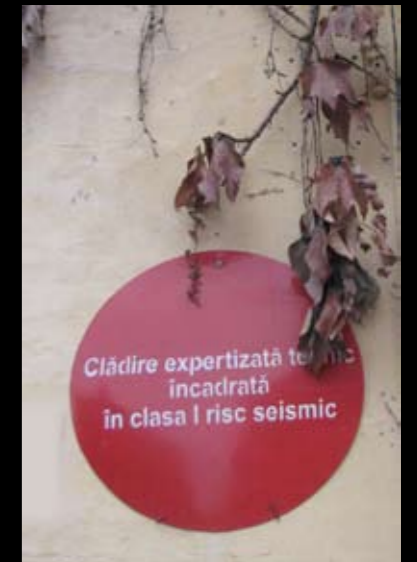
Fig.7. „Bulina roșie”

Examinarea datelor prezentate pentru clădirile expertizate tehnic în clasa 1 de risc seismic din București – clădiri cu „Bulină roșie” (Fig. 7) – permite următoarele concluzii:

În prezent „bulina roșie” devine o „invitație” pentru desființarea a numeroase clădiri introduse în clasa 1 de risc seismic ce sunt situate în zonele din centrul capitalei sau în zonele rezidențiale din nordul orașului ș.a. (unde 1 m2 de teren costă între 3000 și 7000 Euro / m2!).

Aceste clădiri au structura de rezistență fragilă, din zidărie de cărămidă, ușor de demolat, și au devenit astfel extrem de „attractive” pentru speculațiile imobiliare menite să creeze terenul liber pentru viitoarele investiții în clădiri înalte având 3 până la 8 niveluri peste nivelul general al zonei / cartierului în care se vor împlânta.

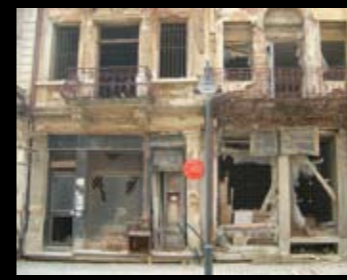
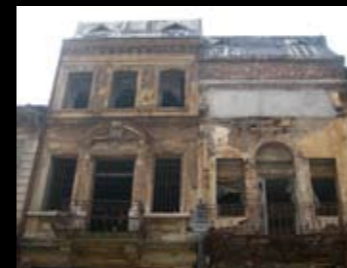
B-II-m-B-18782, respectiv B-II-m-B-18783

Două clădiri specifice Lipscăniei, a căror decorație – până de curând mai bogată decât în aceste imagini – indică localizarea pe strada Franceză, arteră comercială cândva populată de magazine pentru articole de lux, precum ceasuri, bijuterii și blănuri fine.

După decenii în care nu au fost întreținute, ci, dimpotrivă, maltratate, ambele clădiri au fost – pe nedrept – abandonate și, în consecință, în loc să fie restaurate, au fost vandalizate. În plus, cum clădirea de la numărul 36 a fost catalogată drept una vulnerabilă din punct de vedere seismic, șansele ca aceste edificii să fie demolate sunt ridicate.

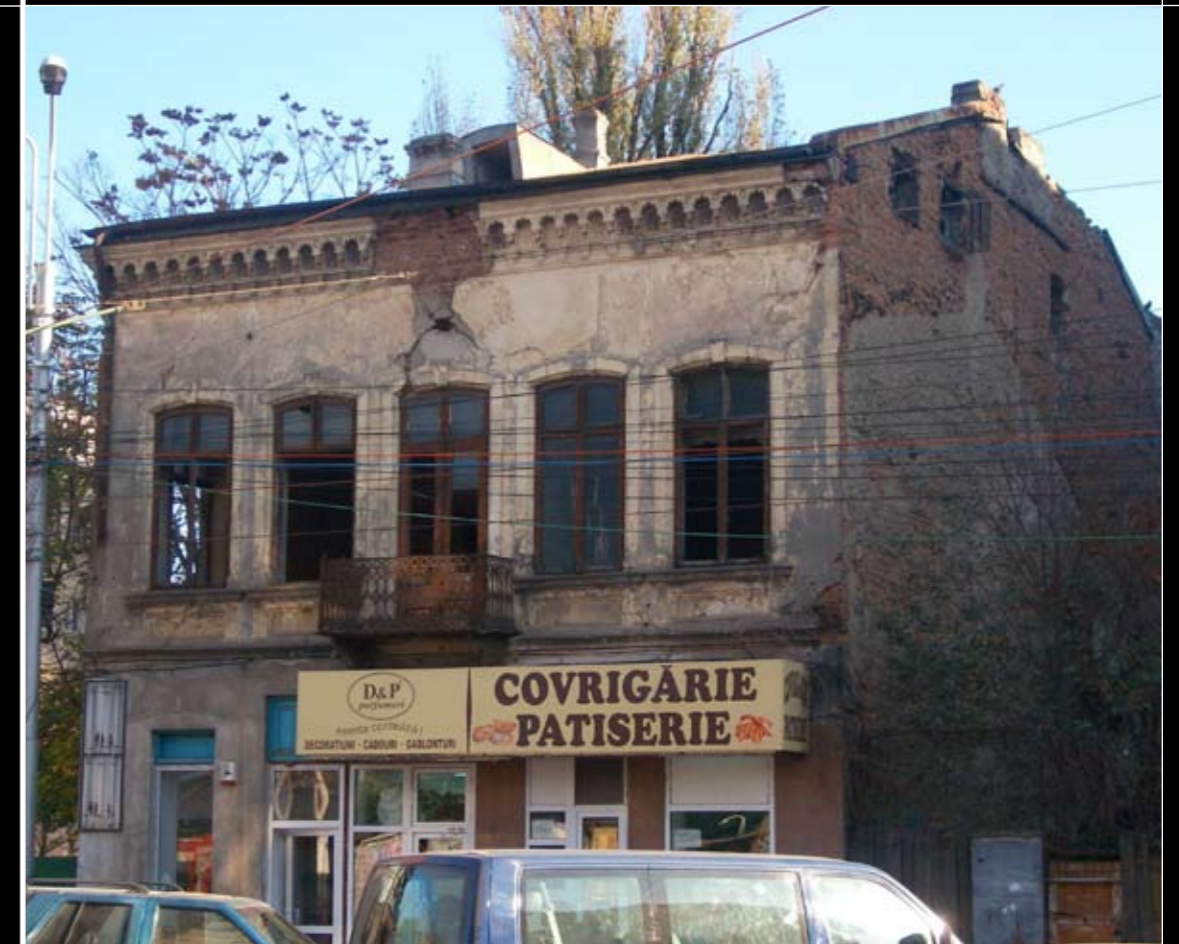
Edificiu specific traseelor comerciale, cu prăvălii la parter și locuințe la etaj, a cărei decorație – mai restrânsă (dar nu mai săracă) decât cea a edificiilor de pe strada Franceză – indică localizarea pe Calea Moșilor, arteră care, cândva, lega Lipscănia de Târgul Moșilor.

Etajele, nefolosite de ceva vreme, s-au degradat deja în mare măsură, astfel încât, curând, nici parterul nu va mai putea fi folosit.

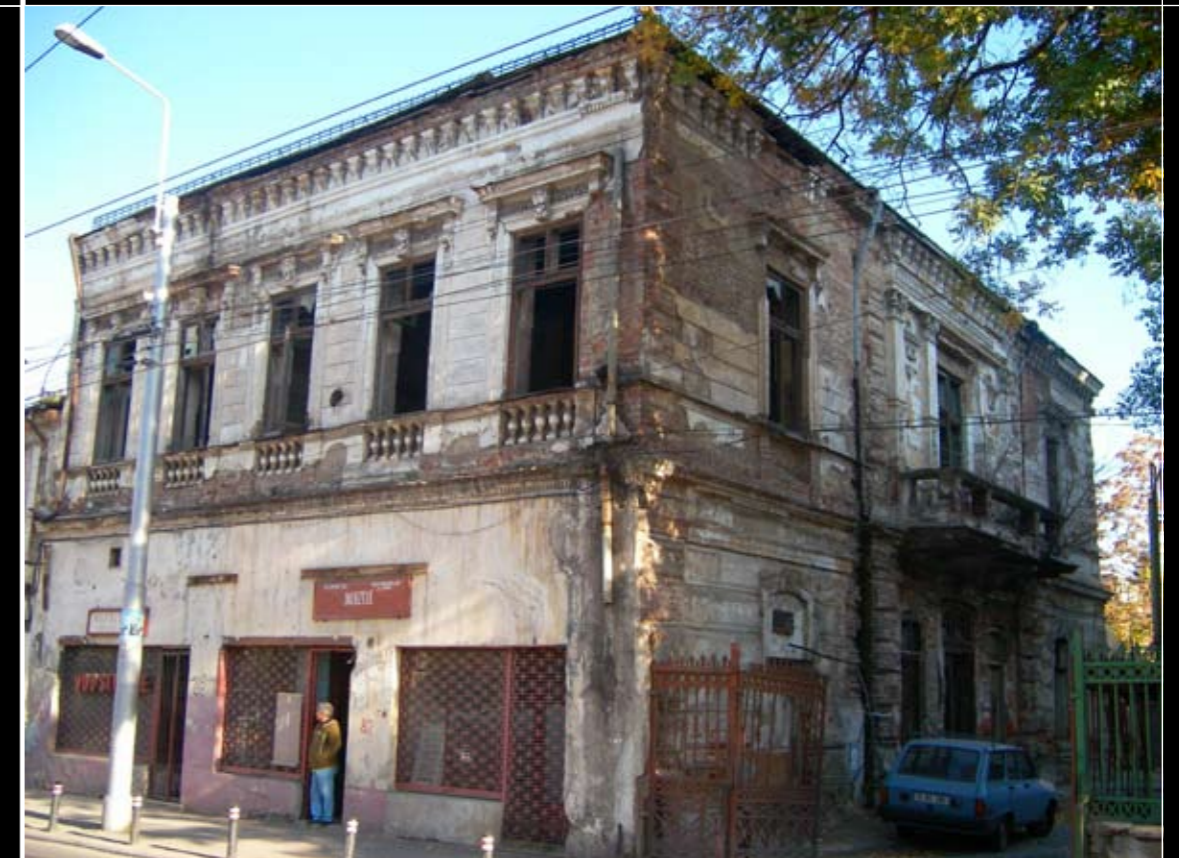
Aceeași Cale a Moșilor, același specific inițial, spații comerciale la parter și locuințe la etaj – de data aceasta însă cu certitudine cea a proprietarului (și nu apartamente de închiriat), după cum o dovedește arhitectura elaborată și decorația generoasă.

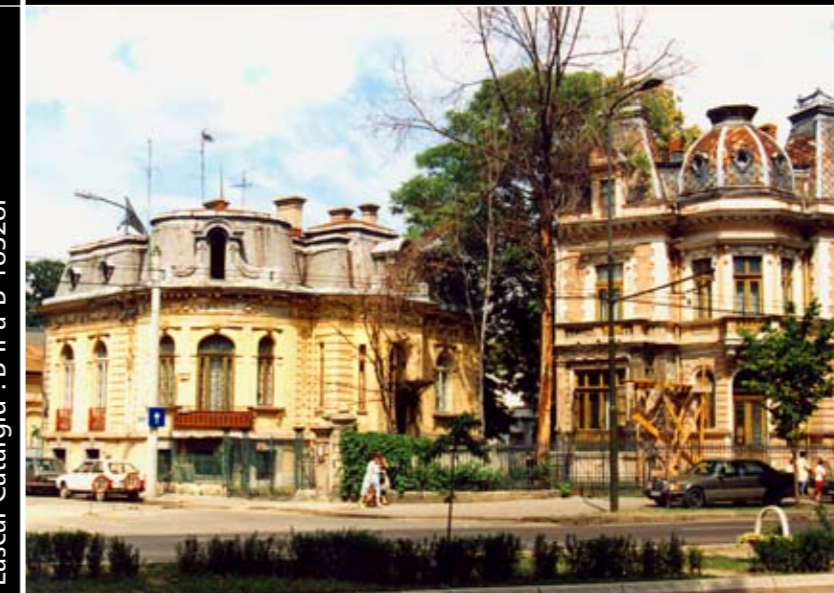
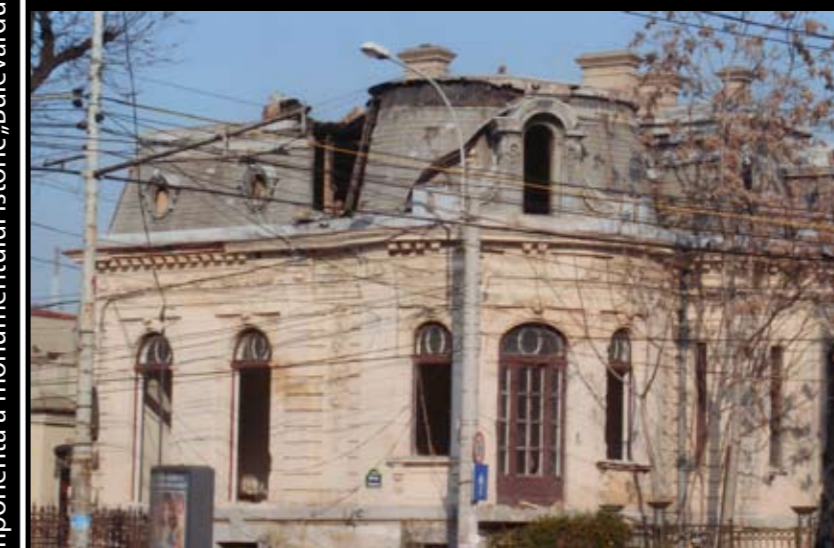
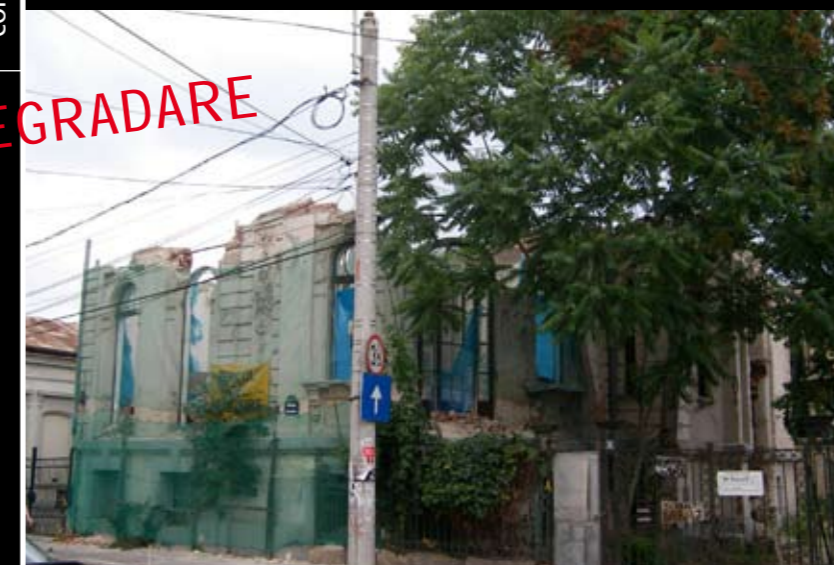
componentă a monumentului istoric „Bulevardul Lascăr Catargiu”: B-II-a-B-18328I

Fără să fi fost monument istoric, clădirea situată la numărul 8 pe strada I. C. Visarion a fost una dintre componentele valoroase ale monumentului istoric constituit, în calitate de ansamblu de arhitectură, de bulevardul Lascăr Catargiu. Practic o reședință (și nu o simplă locuință, în ciuda dimensiunilor) – demnă de o arteră rezidențială majoră, clădirea marca în mod fericit intersecția celor 2 căi de circulație.

Nefiind utilizată, locuința a suferit cel puțin un incendiu și o inundație, fiind foarte probabil și vandalizată.

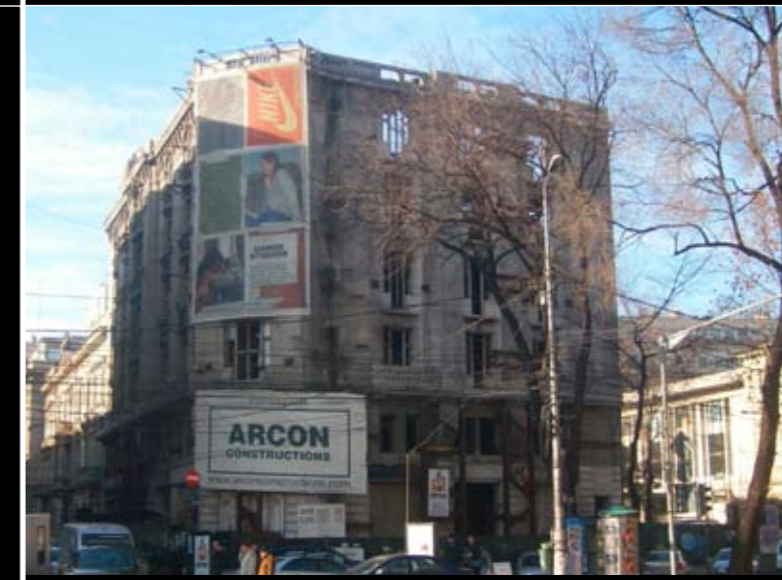
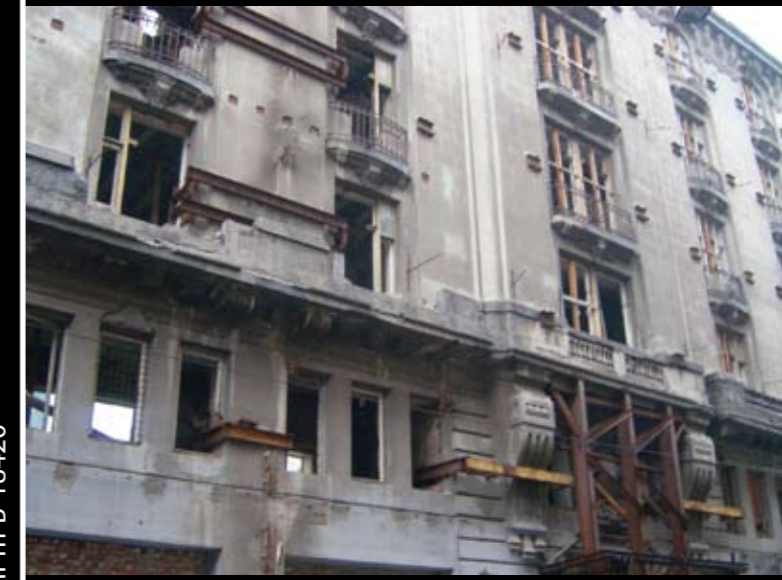
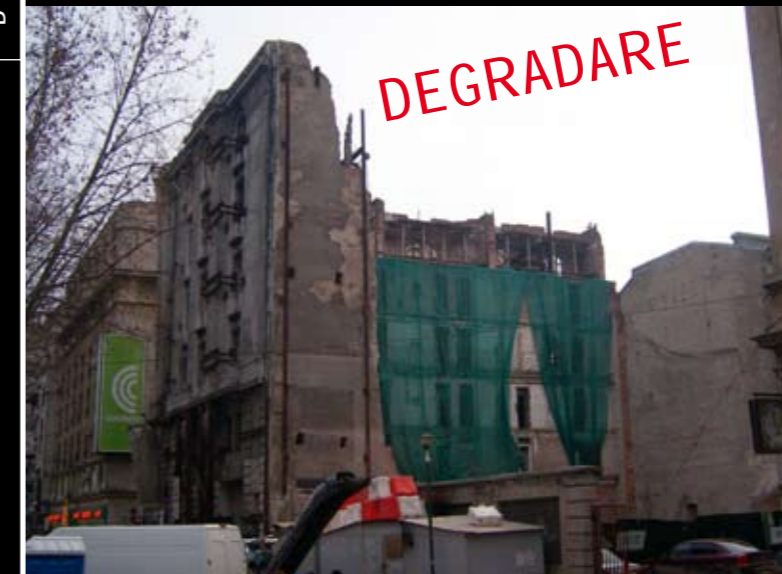
Deși nu pare la prima vedere, pentru o clădire un pericol chiar mai mare decât absența unei utilizări permanente (care îi asigură întreținerea curentă) poate fi un șantier început, dar nefinalizat – uneori timp de ani.

Un astfel de edificiu este ca un pacient lăsat deschis pe masa de operație și în cazul în care este vorba și de valoare culturală, șansele de recuperare sunt cu atât mai reduse.

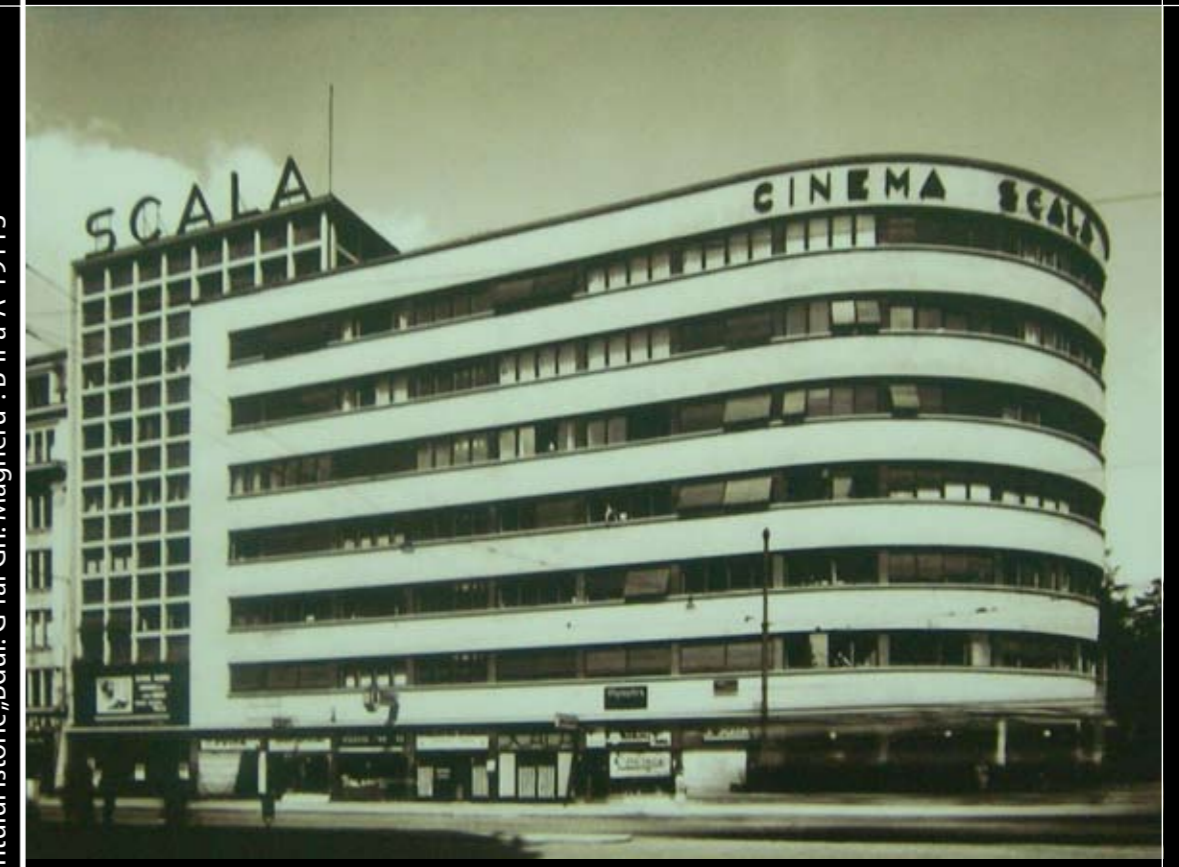
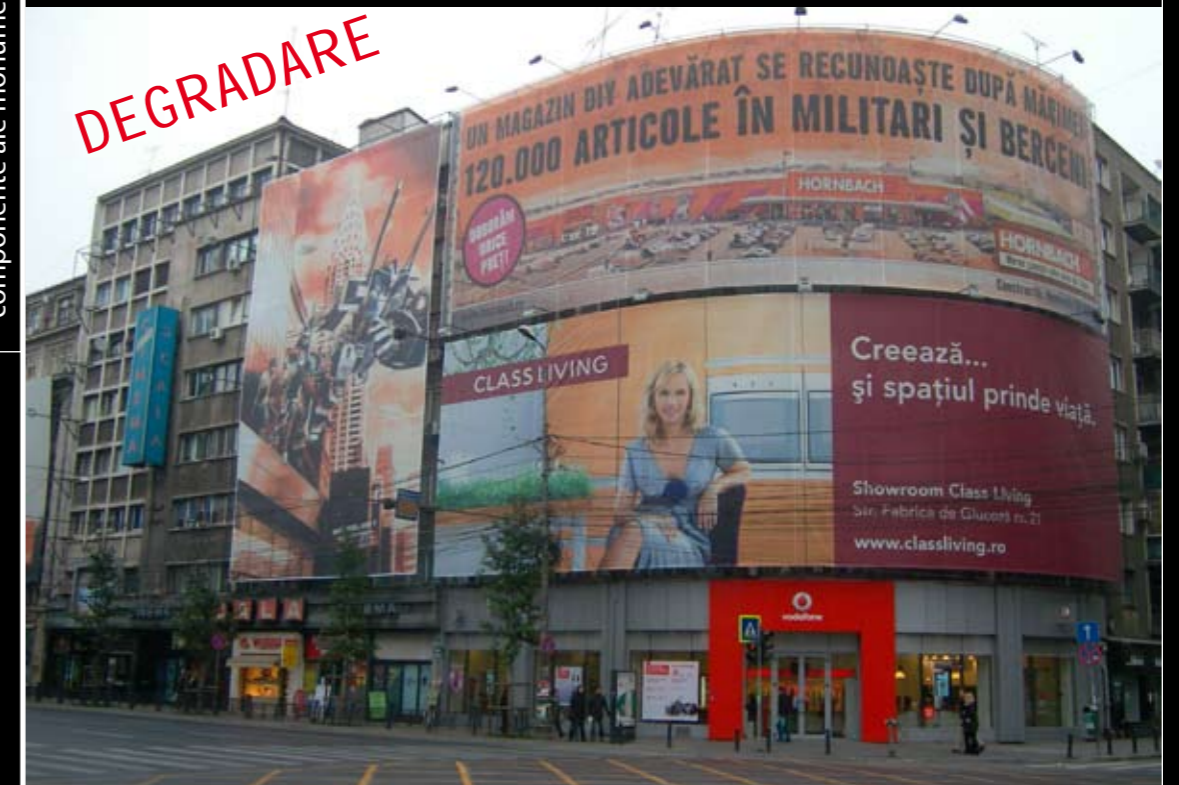
componente ale monumentului istoric „Bdul. G-ral Gh. Magheru”: B-II-a-A-19113

Dacă un șantier început și nefinalizat reprezintă, pentru orice clădire, un pericol chiar mai mare decât absența unei folosiri permanente (care asigură întreținerea curentă), edificiile sunt afectate și de utilizări excesive.

În imaginea de epocă din partea superioară, este vizibilă arhitectura aflată pe colțul de NE al intersecției dintre bulevardul Gheorghe Magheru și strada C. A. Rosetti – o arhitectură pe care, probabil, doar puțini dintre bucureștenii de azi o cunosc, ea fiind de mulți ani ascunsă de reclame supradimensionate. Probabil că dacă acestea ar fi înlocuite mai des, mulți nici nu ar mai recunoaște intersecția.

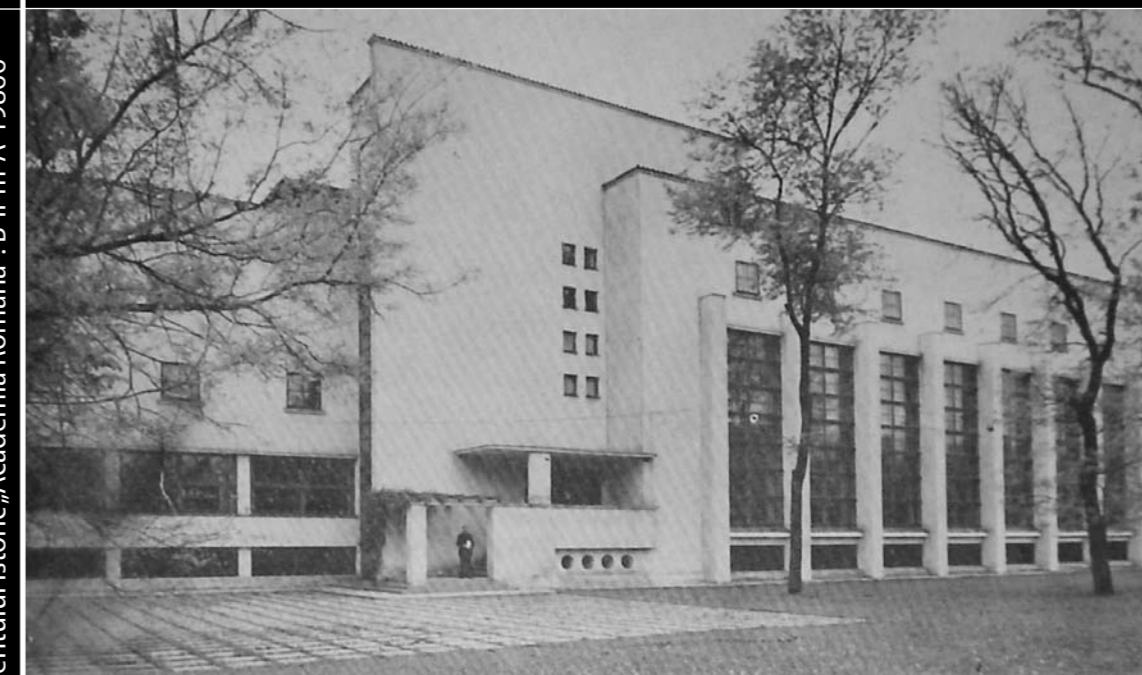
Biblioteca Academiei Române	1935-1937	București
Calea Victoriei 121-127	sector 1	
B-II-m-A-19866.02, componentă a monumentului istoric „Academia Română”: B-II-m-A-19866

Nu orice stil operează cu o decorație bogată.

Acesta este și cazul arhitecturii interbelice de tip funcționalist, pentru care frumusețea clădirii nu se bazează pe ornamente, ci pe puritatea siluetei și a volumetriei și pe rafinamentul proporțiilor. Prezentând acest gen de calitate, astfel de clădiri sunt extrem de sensibile față de orice tip de intervenție și cu atât mai mult față de extinderi.

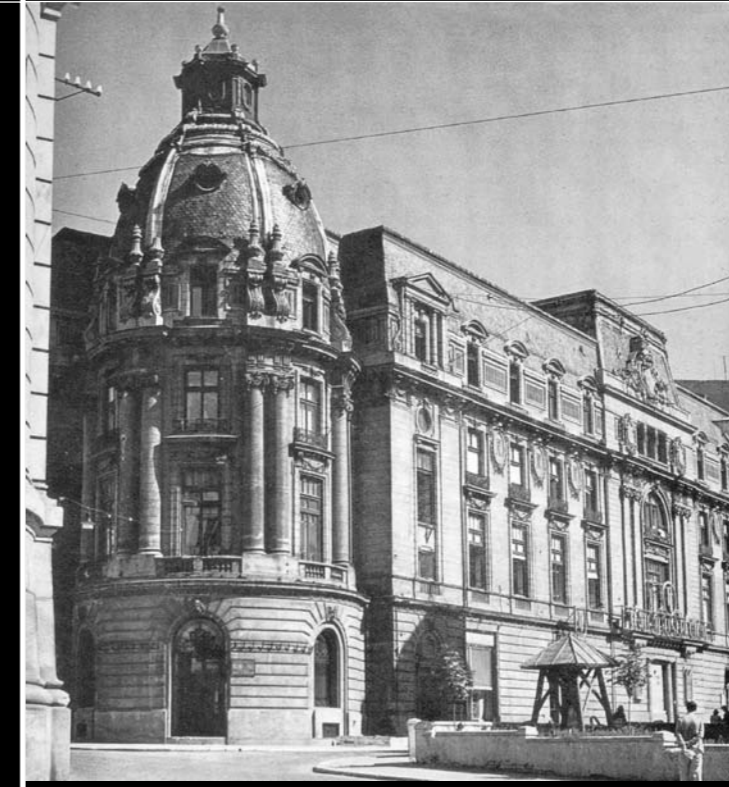
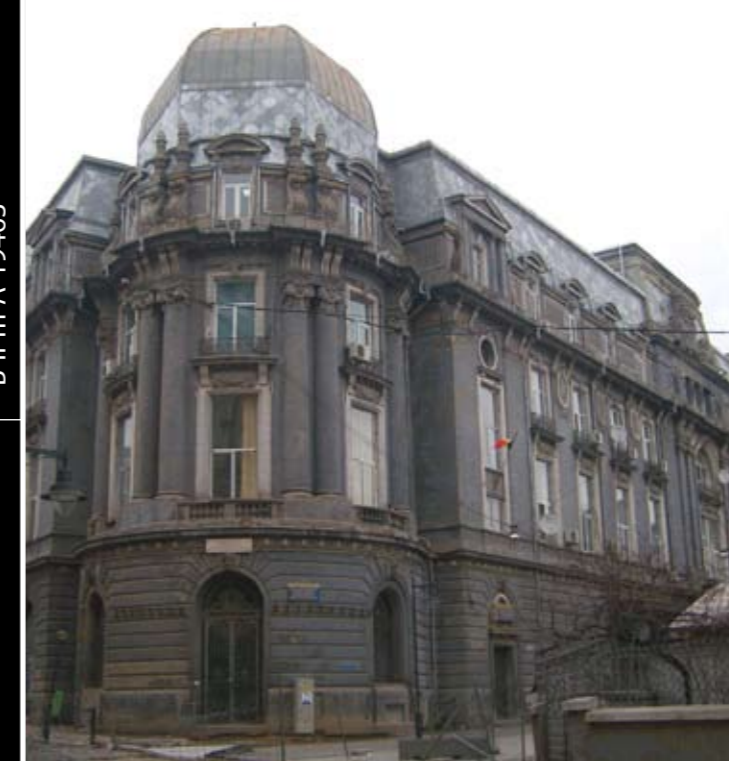
B-II-m-A-19463

Spitalul P.T.T.R. este una din clădirile cu caracter de reprezentare care își găsește locul în Lipscănie după incendiul devastator din anul 1847 și pe care o înobilează cu prezența sa.

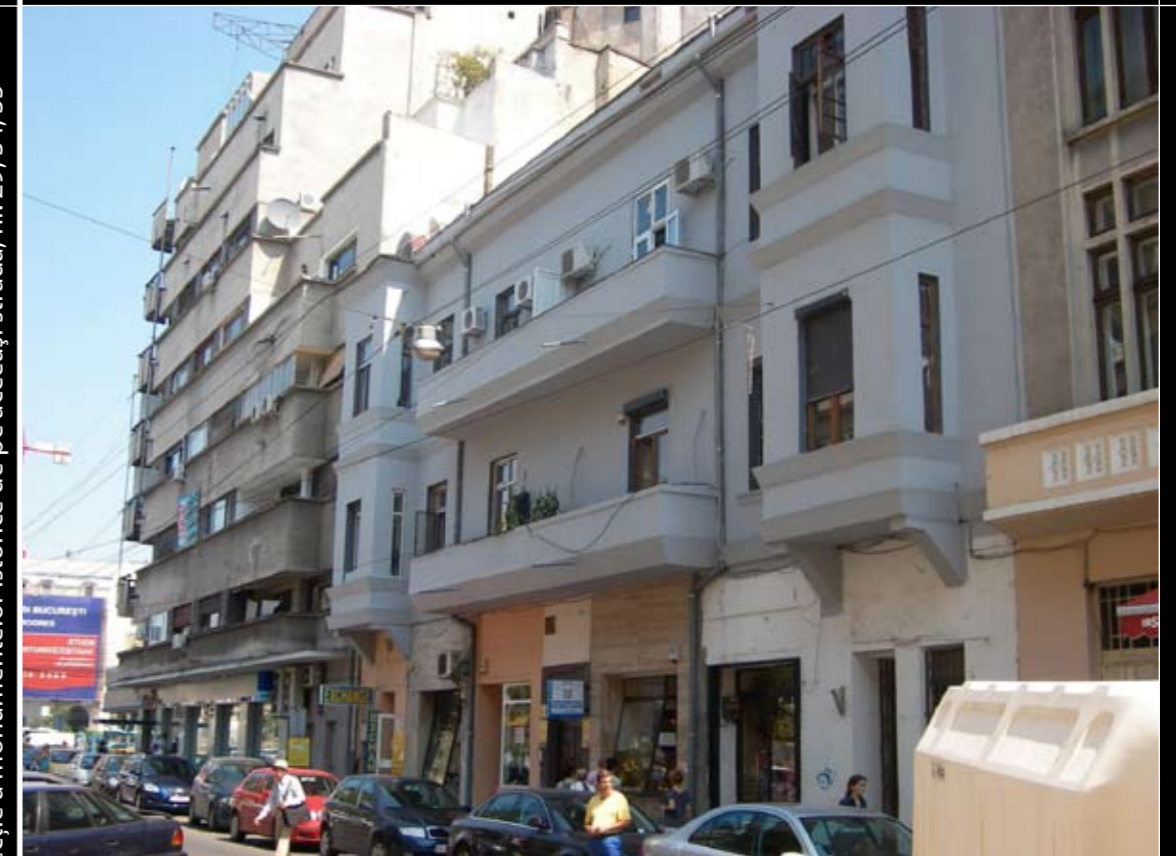
Imobil de raport	perioada interbelică	București
str. D. I. Mendeleev nr. 42-44	sector 1	
imobil aflat în raza de protecție a monumentelor istorice de pe aceeași stradă, nr. 29, 34, 35

Complet mutilată prin „îmbrăcarea” în materiale termoizolante, această clădire va fi curând pătată de apele pluviale care, în loc să fie îndepărtate pe cât posibil de fațadă, se vor prelinge pe ea, din cauza suprafețelor nefirești rezultate din termoizolare.

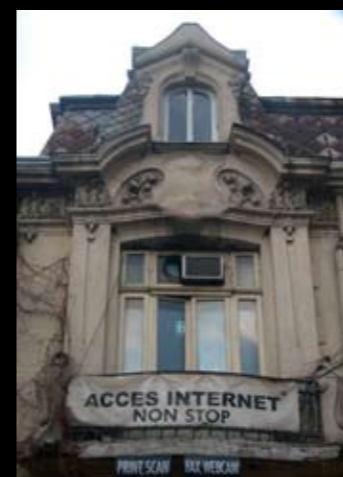
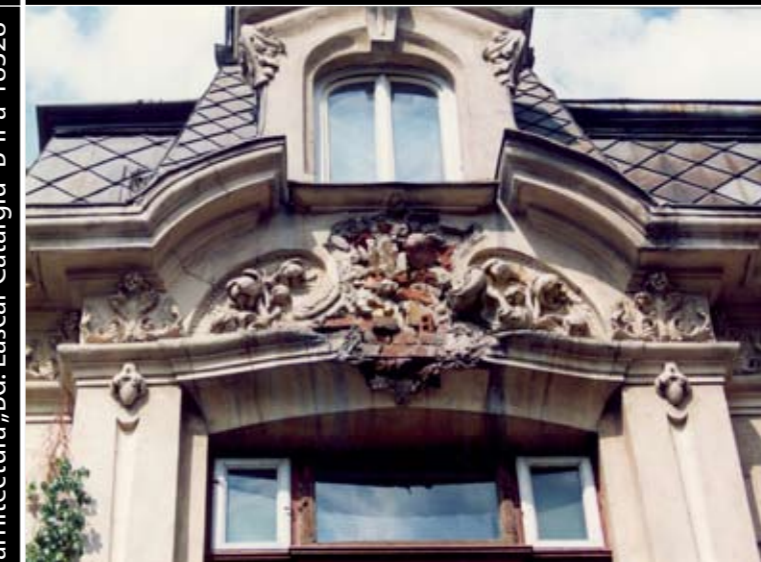
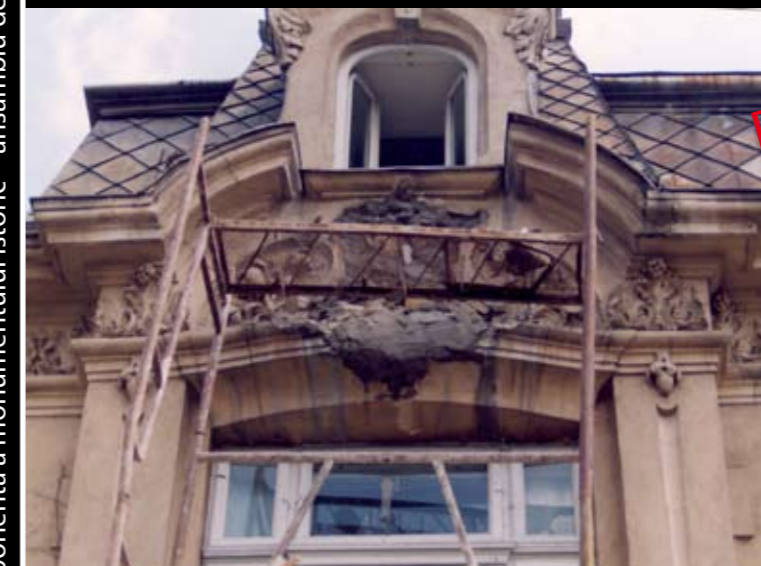
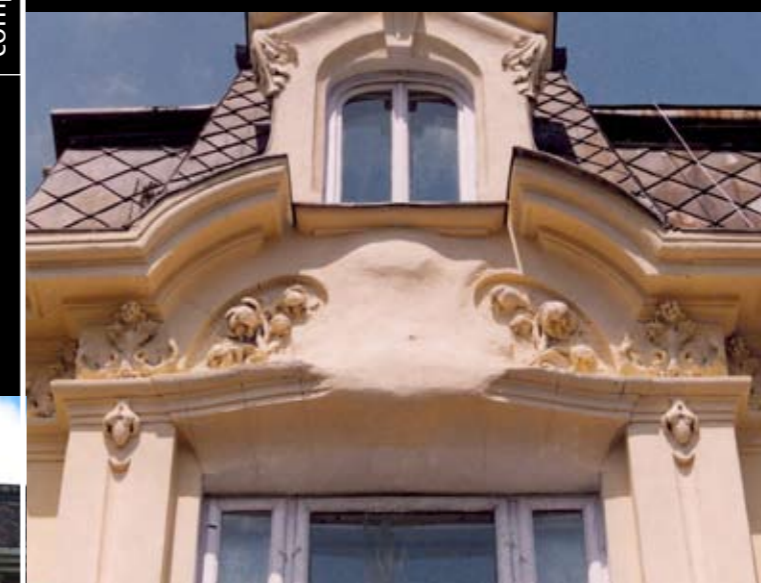
componentă a monumentului istoric – ansamblu de arhitectură „Bd. Lascăr Catargiu” B-II-a-18328

Din cauza lipsei de întreținere curentă, în anul 1999, medalionul din imagine s-a degradat. A fost „reparat” cu promptitudine, în același an, dar numai pentru a fi complet înghițit de o masă informă de mortar.
