# VALORI CULTURALE DISPĂRUTE

# VALORI CULTURALE DEGRADATE

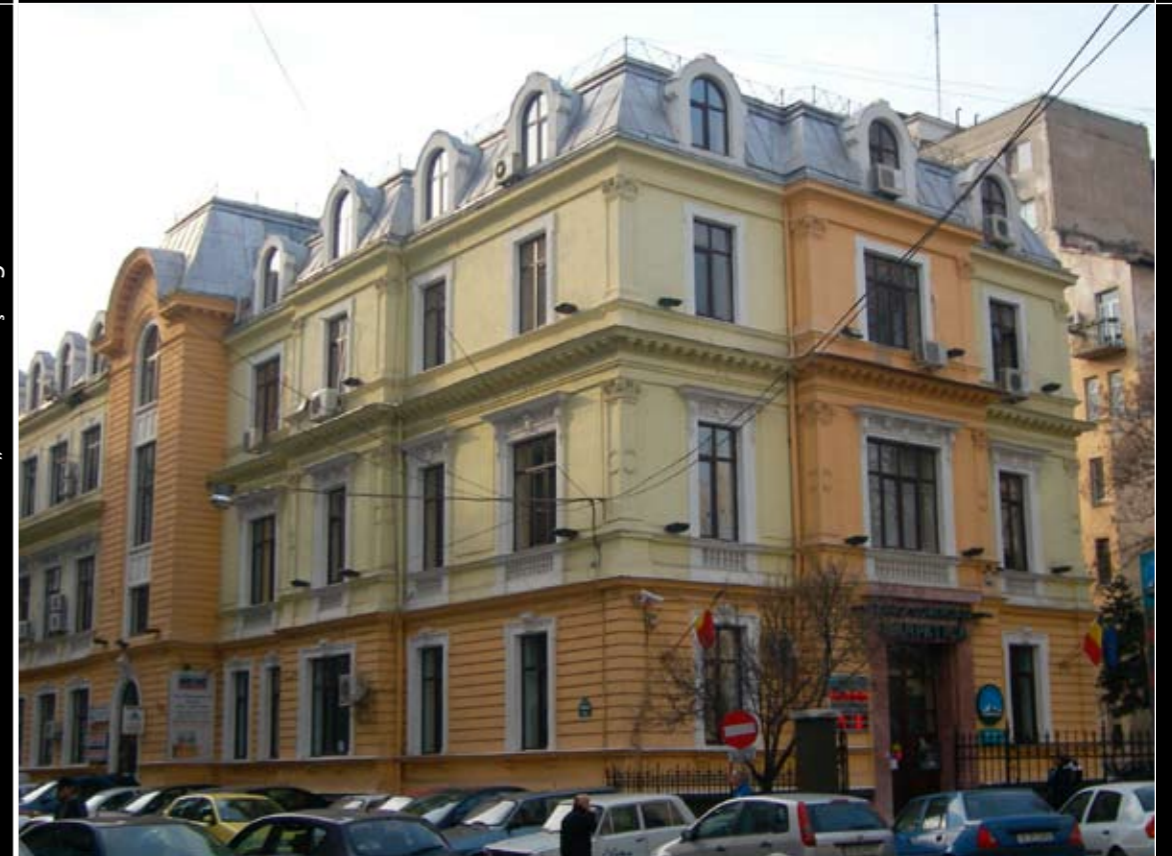
imobil situat în imediata vecinătate a monumentului istoric „Grădina Cișmigiu” B-II-a-A-19655

La prima vedere, cromatica acestei clădiri pare mai puțin nereușită decât a multor altele, mult mai stridente – într-un oraș, care, prin tradiție, acolo unde este tencuit, a fost unul alb, crem, gri și al culorilor liniștite.

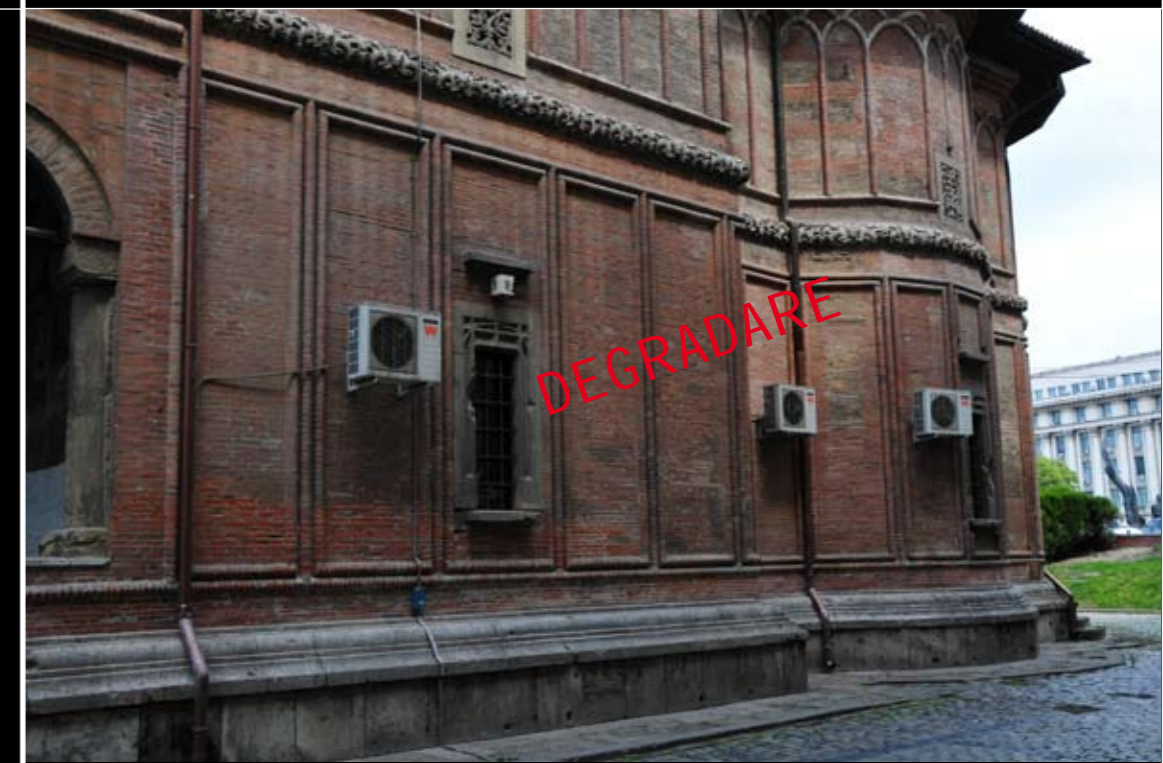
Biserica „Adormirea Maicii Domnului” – Krețulescu	1722
Calea Victoriei nr. 47	sector 1
B-II-m-A-19855	București

Din punctul de vedere al arhitecturii de cult, biserica „Adormirea Maicii Domnului” – Krețulescu din Calea Victoriei este una dintre cele mai semnificative, fiind un exemplu al modului în care au fost îmbinate în mod armonios influențele de sorginte bizantină cu elemente de detaliu ale arhitecturii brâncovenești, precum ancadramentele accesului și ale ferestrelor.

Acestea din urmă sunt „concurate” de contribuția secolului al 21-lea: aparatele de climatizare și unul dintre dispozitivele alarmei, toate amplasate pe fațada sudică.

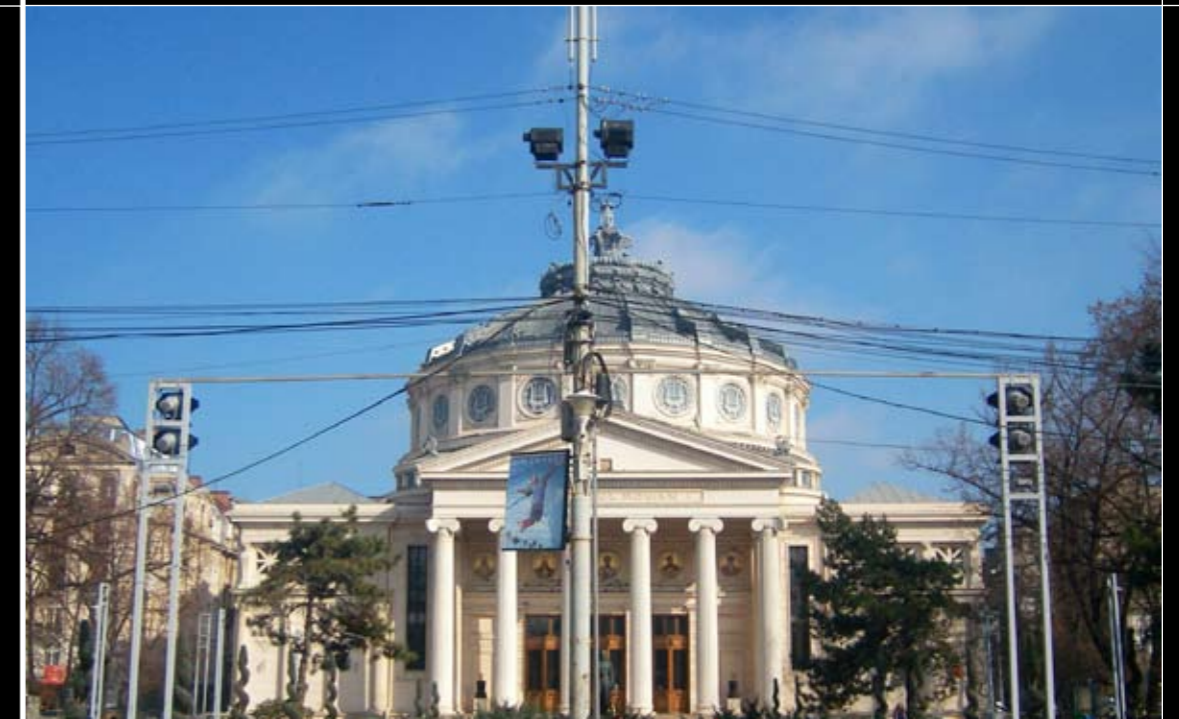
B-II-m-A-18789

Un edificiu „trăiește” cu adevărat doar în condițiile în care, aidoma unei ființe, beneficiază de un spațiu vital adecvat, spațiu prin care, de altfel, își poate manifesta prezența pentru a fi percepută pe cale vizuală.

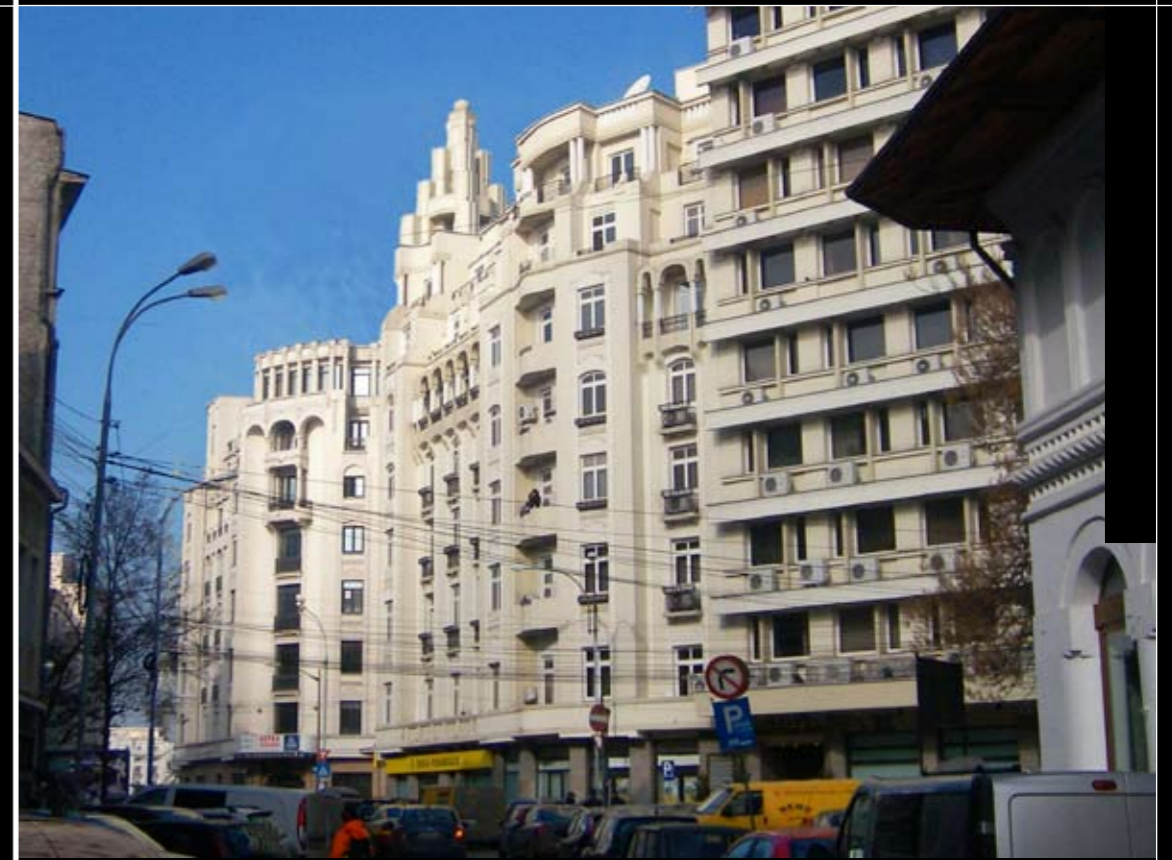
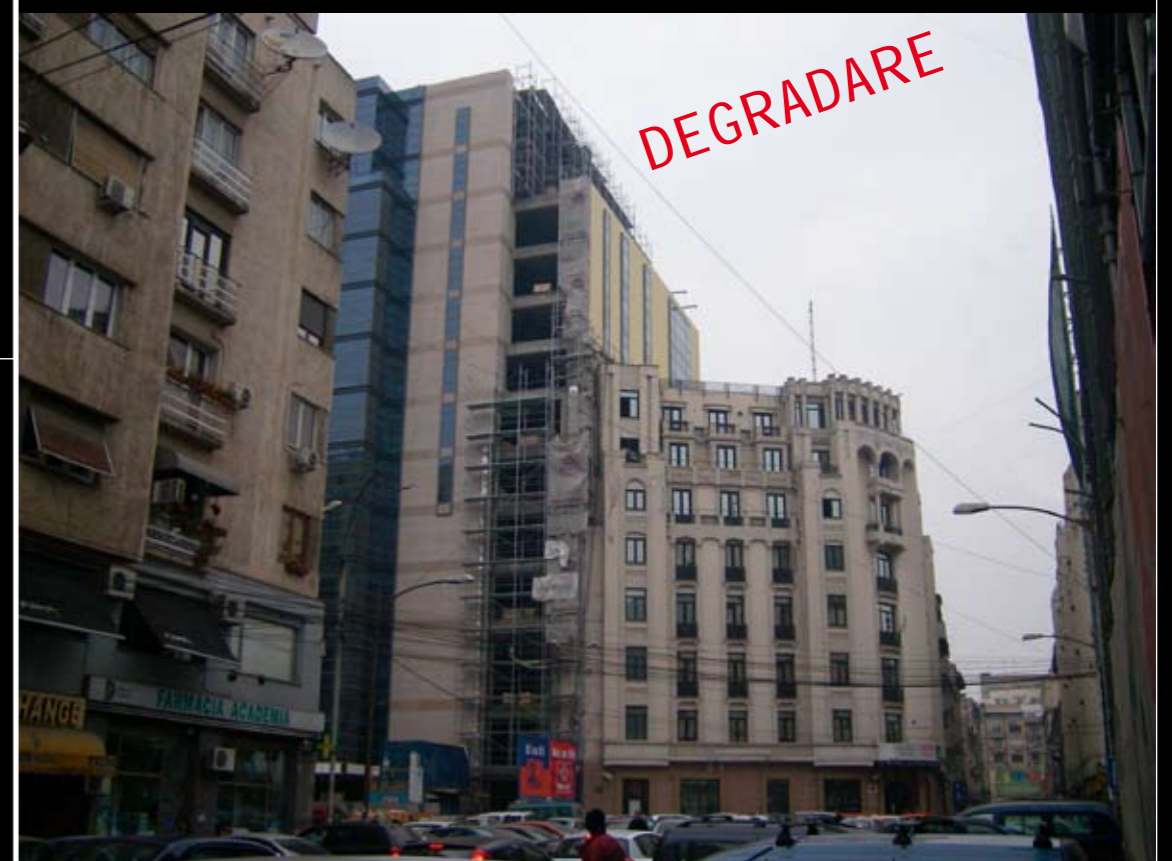
B-II-m-B-18421

Spațiul vital necesar unei clădiri poate fi afectat nu doar de elemente de echipament tehnic, ci și de alte construcții.

De aceea, cine a apreciat intersecția dintre străzile Academiei și Ion Câmpineanu, intersecție formată, pe partea estică de imobilul Union (în prim plan) și fostul hotel Negoiu (în plan secund), nu poate fi decât sufocat de clădirea construită de curând, în imediata vecinătate a celui din urmă – adică în zona de protecție de care acesta ar trebui să se bucure în calitate de monument istoric.

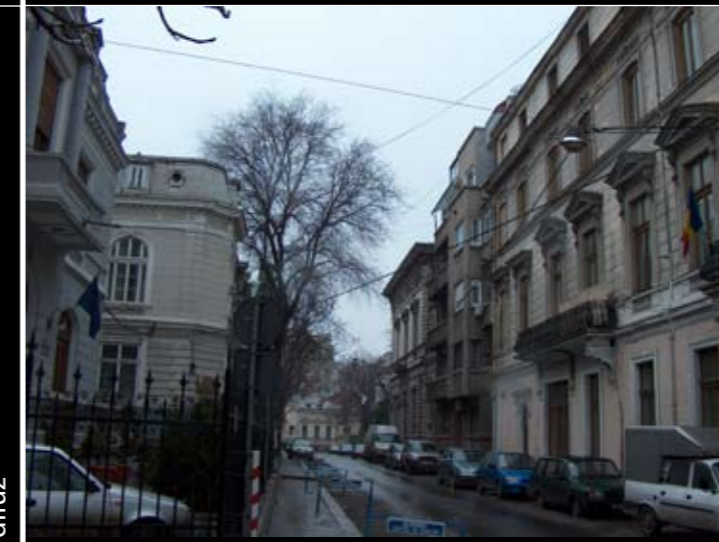
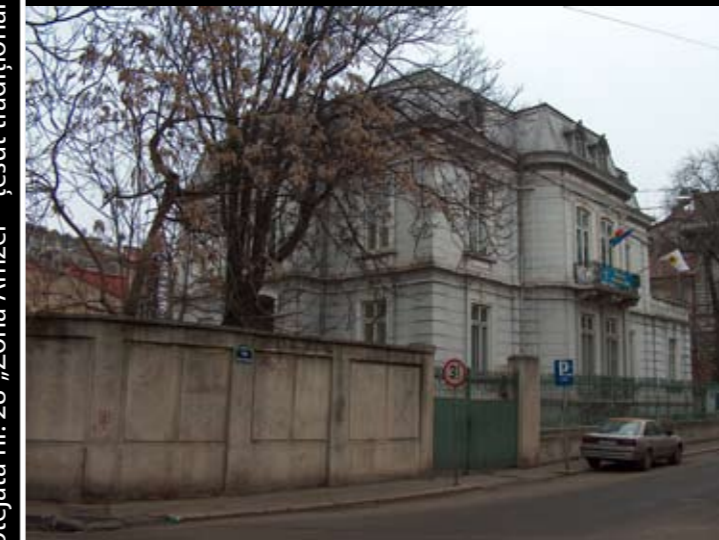
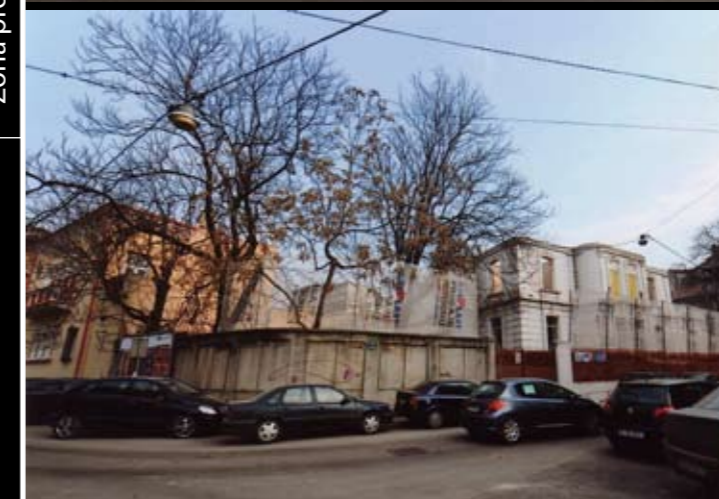
Zona protejată nr. 28 „Zona Amzei – țesut tradițional difuz”

Fiind situată între Piața Amzei, bdul. Magheru, Ateneul Român și Calea Victoriei, strada Georges Clemenceau a fost, firesc, ocupată inițial de reședințe. Majoritatea acestora s-au menținut până în prezent pe frontul vestic al traseului de circulație. Frontul de E, mai apropiat de axa majoră interbelică, a suportat densificarea specifică perioadei interbelice – cu o excepție: imobilul cu numărul poștal 8-10, situat în capătul nordic al străzii, la intersecția ei cu George Enescu.

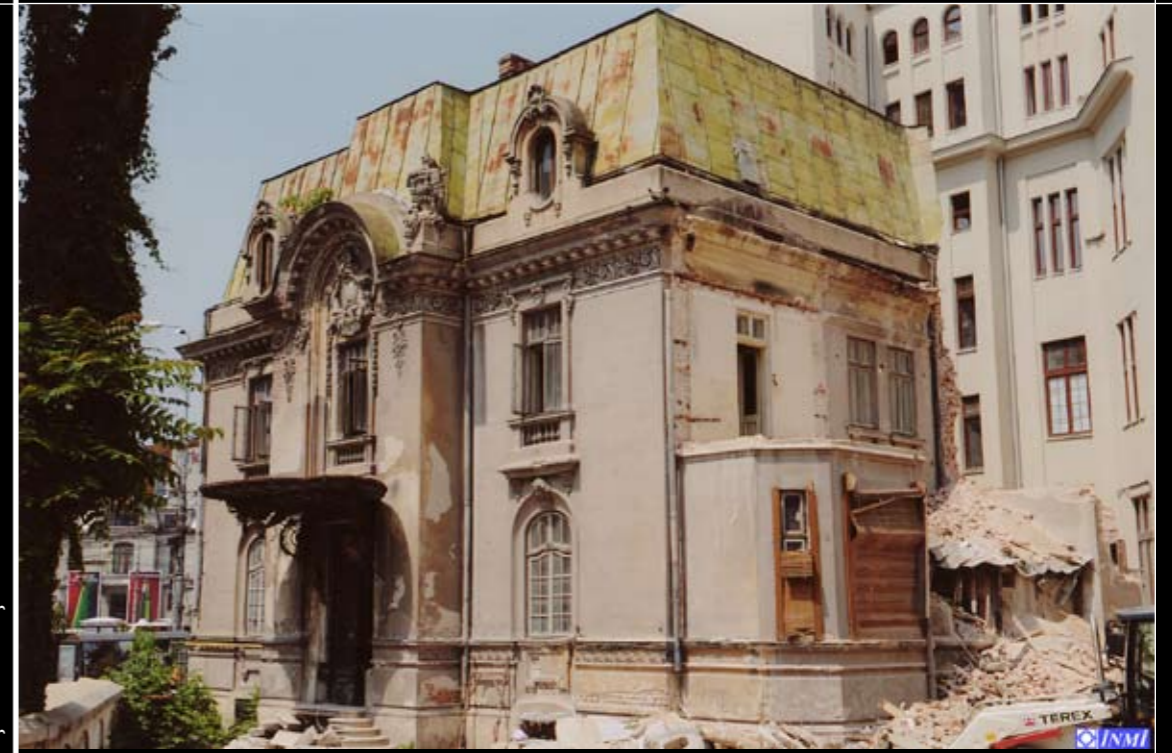
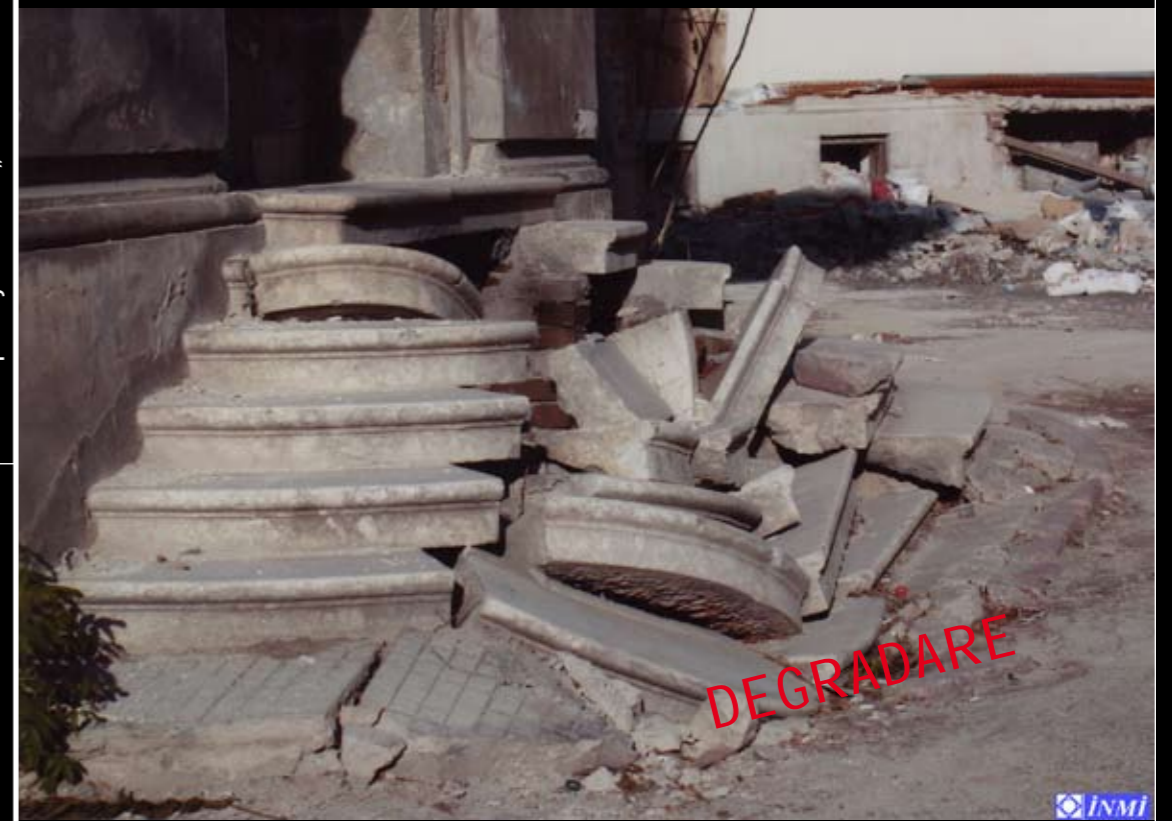
Zona protejată nr. 28 „Zona Amzei – țesut tradițional difuz”

Zona protejată „Amzei” se învecinează direct cu cea cu numărul 4 – „Magheru – bulevard «modernist» care cuprinde și partea estică a Pieței Romane. Aici, la numărul 7, se află unul din cei 2 martori care atestă că această parte de oraș a fost una semnificativă și în secolul al 19-lea.

Mai puțin înaltă decât vecinătățile realizate ulterior, precum sediul prim al Academiei de Studii Economice sau edificiul cu elemente Art Deco din spatele său, clădirea în cauză formează însă o entitate unitară cu cea de la numărul 8, la rândul ei construită la sfârșitul secolului al 19-lea.

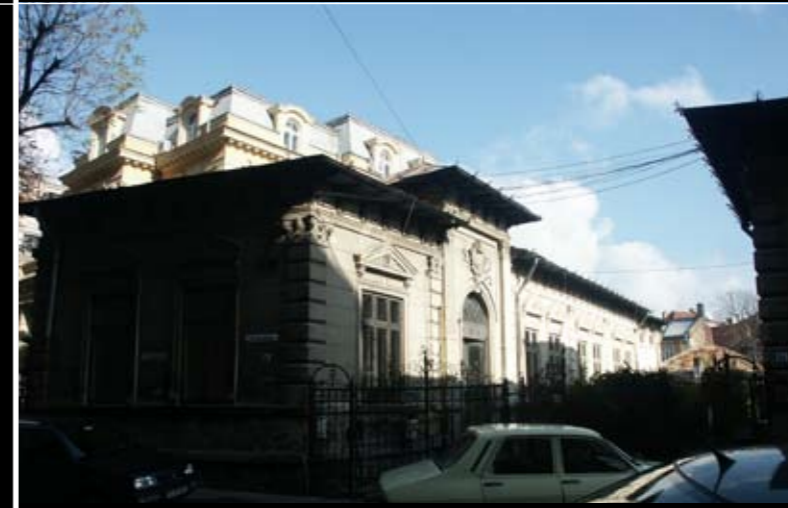
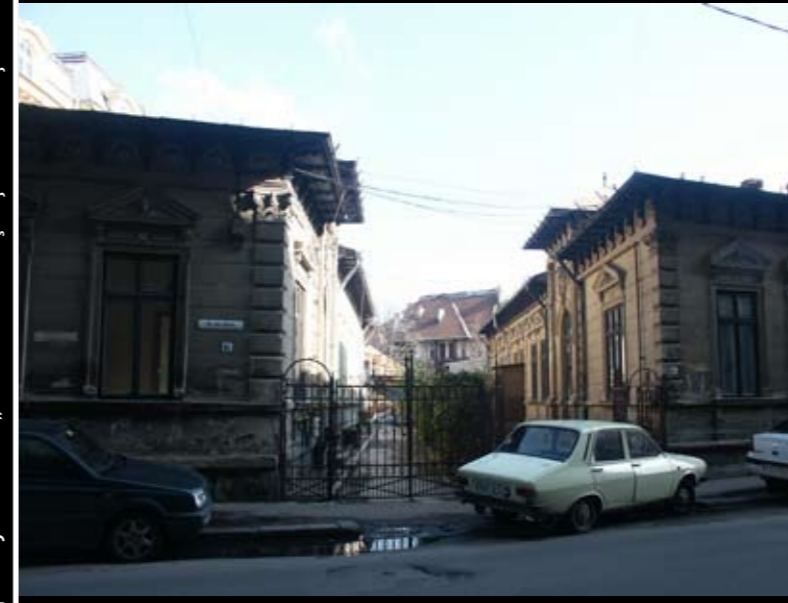
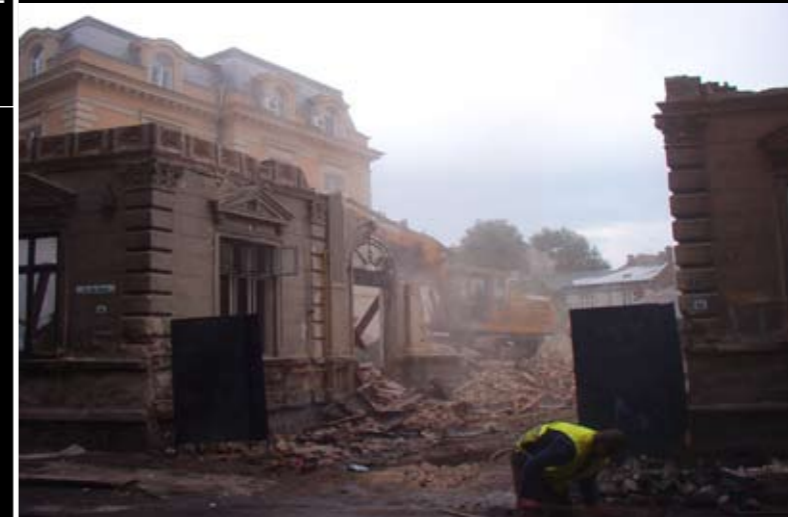
Zona protejată nr. 34 „Zona Pitar Moș – țesut tradițional difuz”

Bulevardul Magheru separă zona protejată 28 „Amzei” de cea cu numărul 34 – Pitar Moș – și ea caracterizată prin țesut tradițional difuz. Este și firesc: cele 2 părți de oraș au format, inițial, una singură, „tăiată” în 2 de axa de modernizare N-S, realizată în perioada interbelică, de la Piața Universității până la Piața Romană. În consecință, dispariția unor clădiri semnificative pentru zona „Pitar Moș”, precum cele 2 case gemene din imagine, diminuează resursa culturală nu doar la E de bdul. Magheru, ci și la V de acesta.

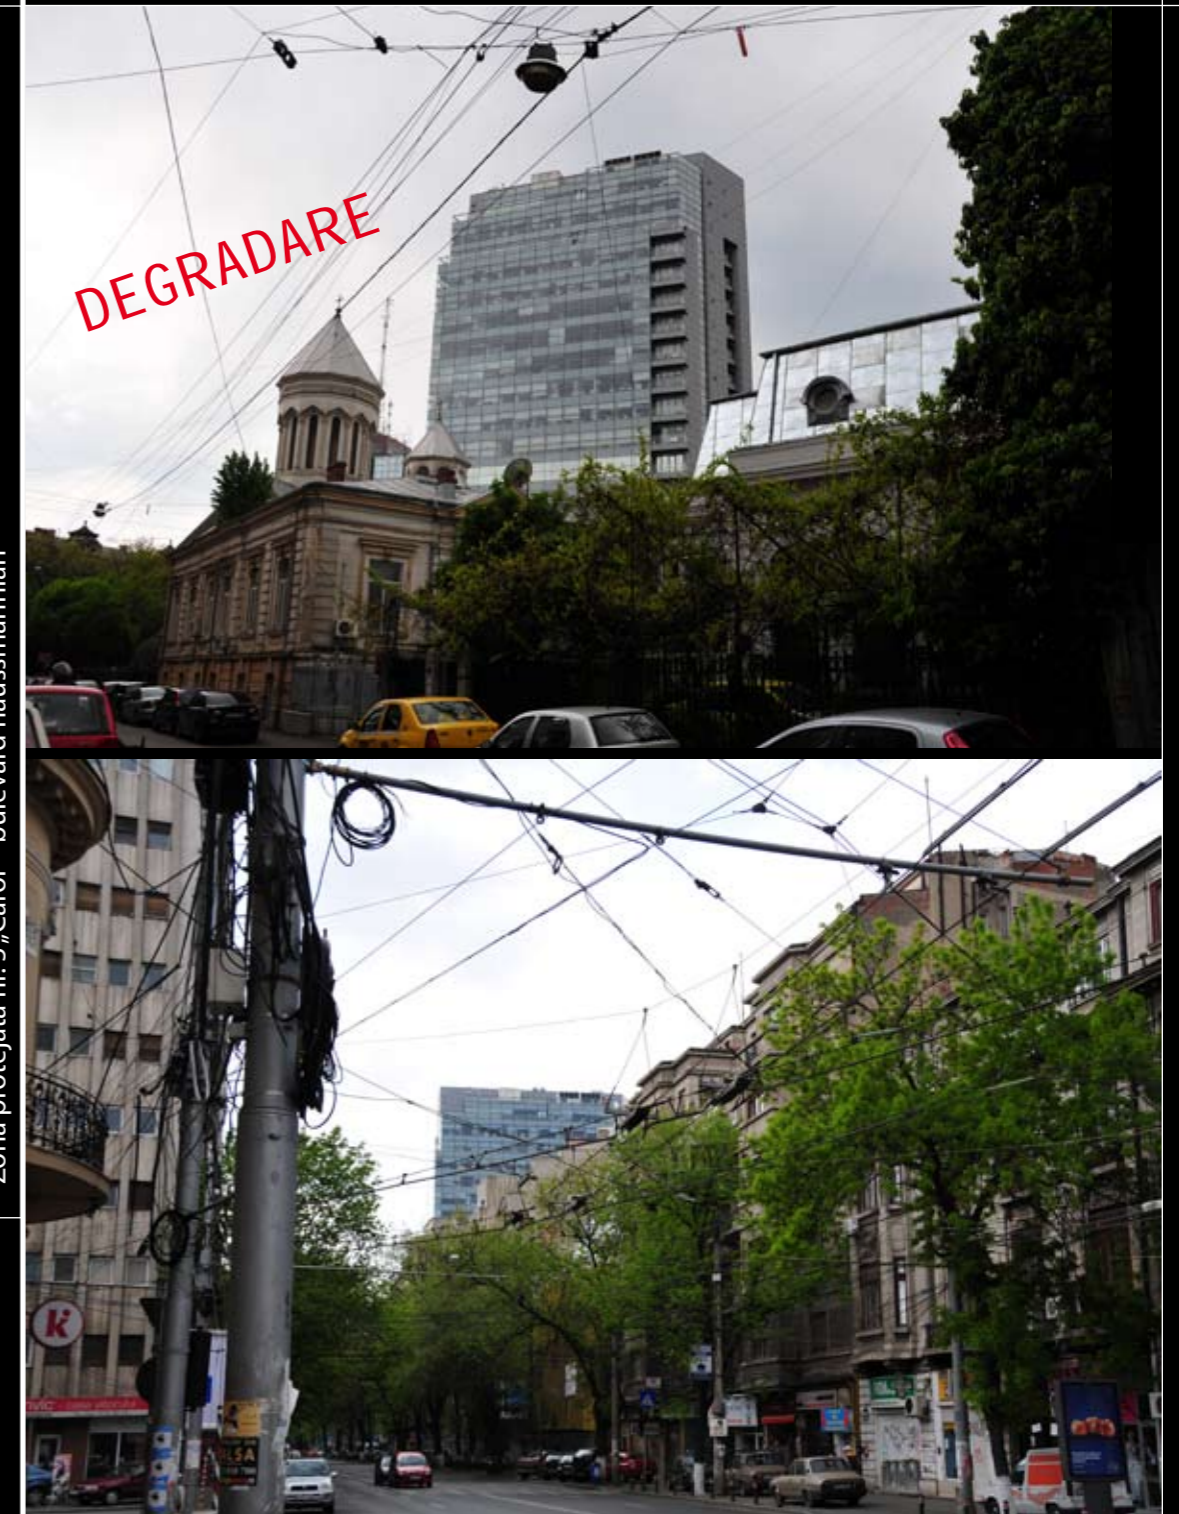
Dincolo de faptul că Biserica Armenească din bdul. Carol, numărul 43, este monument istoric, ca și Biblioteca Armenească (cu care formează un ansamblu), acest imobil face parte din zona protejată cu numărul 5, dedicată bulevardului Carol I. Acesta constituie cea mai veche axă de reprezentare a orașului pe direcția E-V, și se învecinează nemijlocit cu zona protejată cu numărul 39, caracterizată prin țesut urban difuz.

În acest areal încărcat de valori culturale, construcția contemporană din imagine distonează prin înălțimea excesivă care, în ciuda anvelopantei de sticlă, pare să strivească ceea ce se află în jurul său.

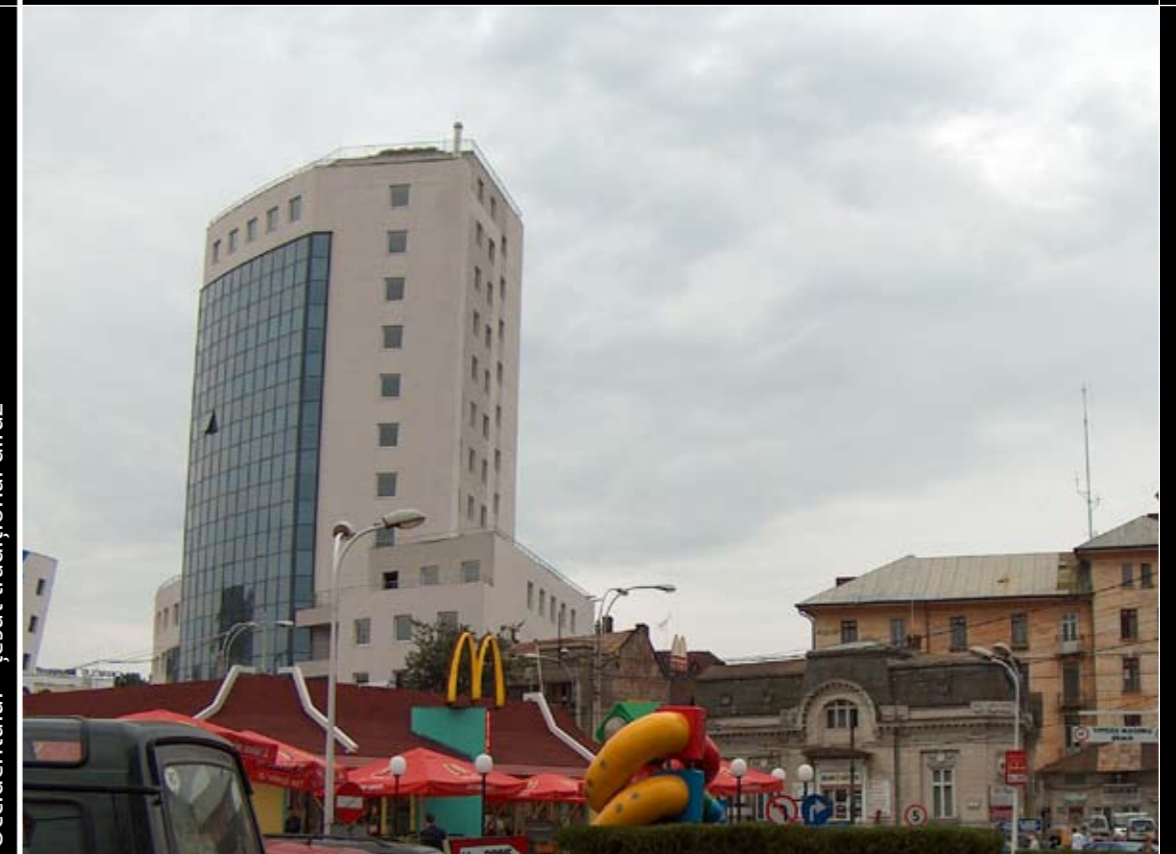
Zona protejată nr. 97 „Zona Occidentului – țesut tradițional difuz”

Din păcate, dar inevitabil, impactul negativ al construcțiilor înalte asupra zonelor protejate nu se rezumă doar la imaginile ce se percep din interiorul acestora.

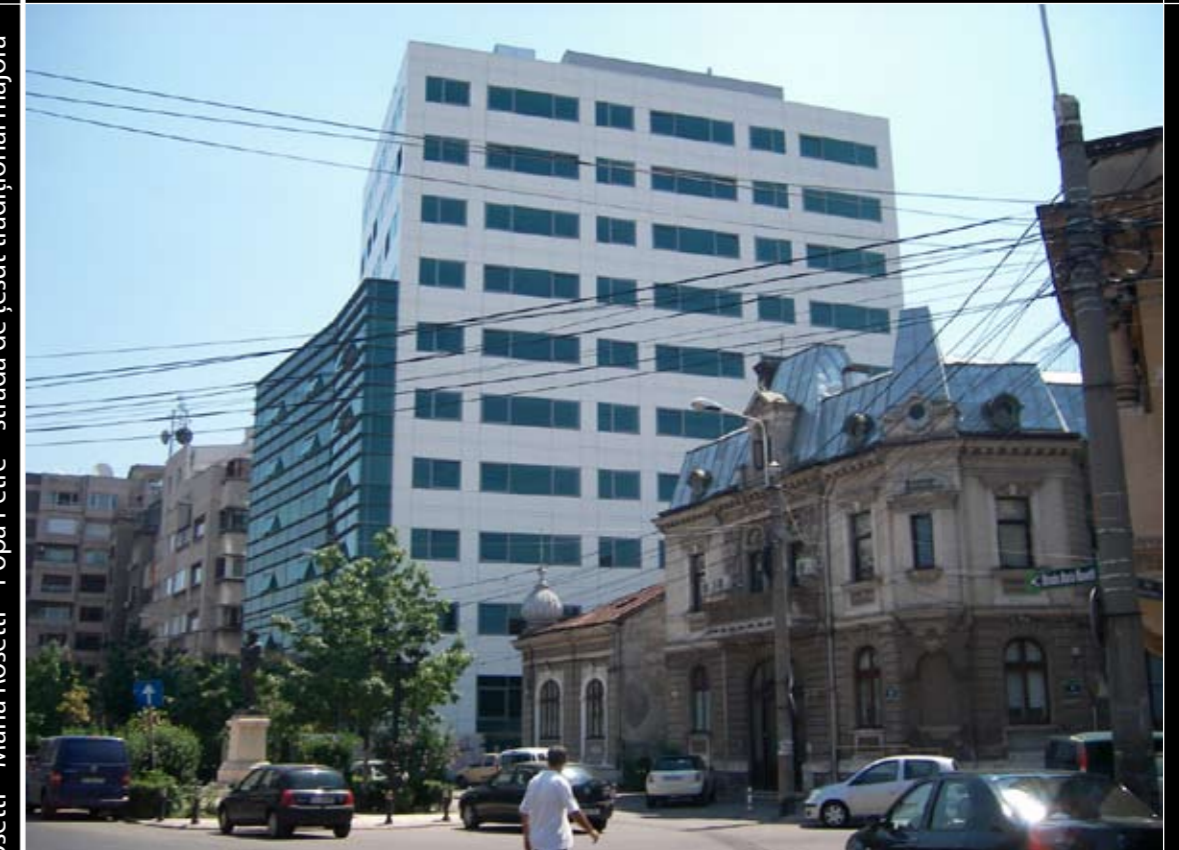
Zona protejată nr. 17 „C. A. Rosetti – Maria Rosetti – Popa Petre – stradă de țesut tradițional majoră”

Înălțimile exagerate nu reprezintă singura modalitate de agresiune a zonelor protejate în ceea ce privește componentele lor semnificative, interacțiunile dintre acestea și, în consecință, valoarea culturală.

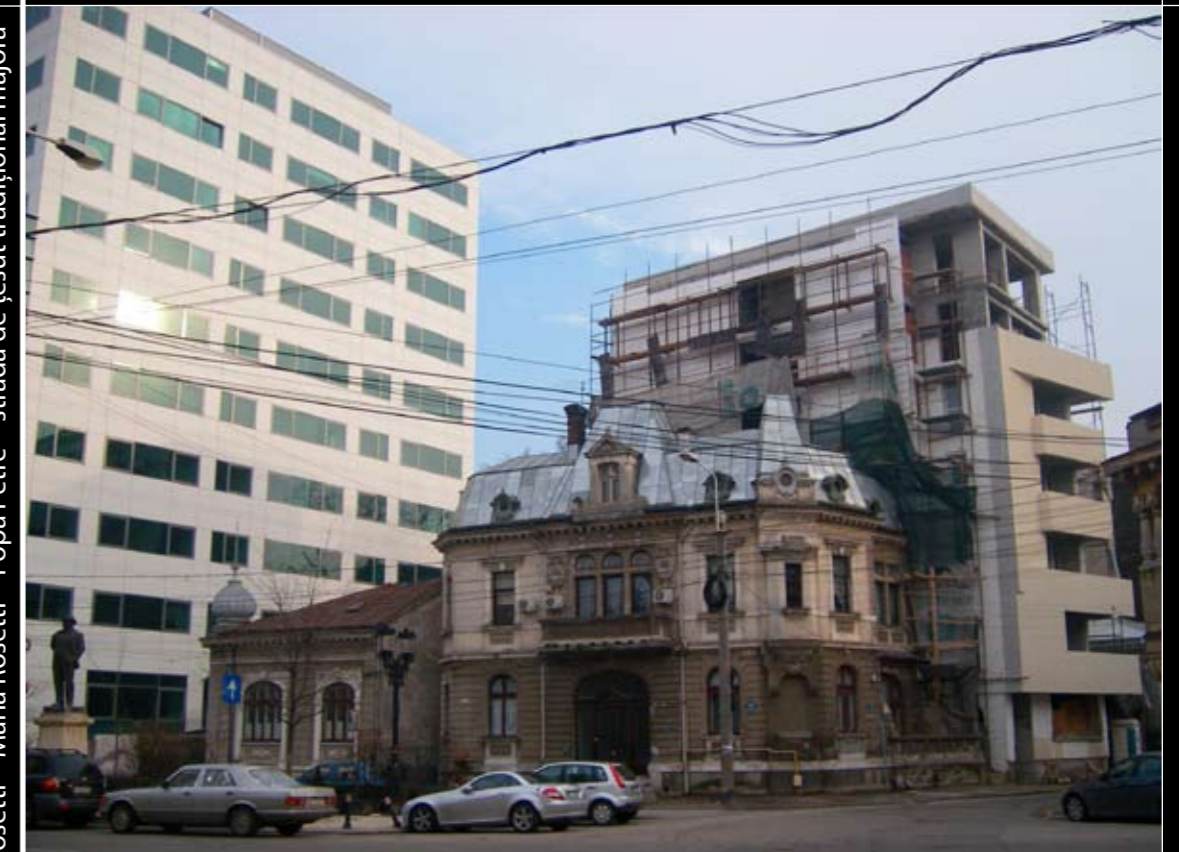
Zona protejată nr. 17 „C. A. Rosetti – Maria Rosetti – Popa Petre – stradă de țesut tradițional majoră”

Toate problemele generate de situații ca cea din cazul precedent (str. Maria Rosetti nr. 6) devin acute când construcțiile contemporane ce excedează posibilitățile țesutului tradițional de ocupare a terenului se află la distanțe reduse una față de alta.

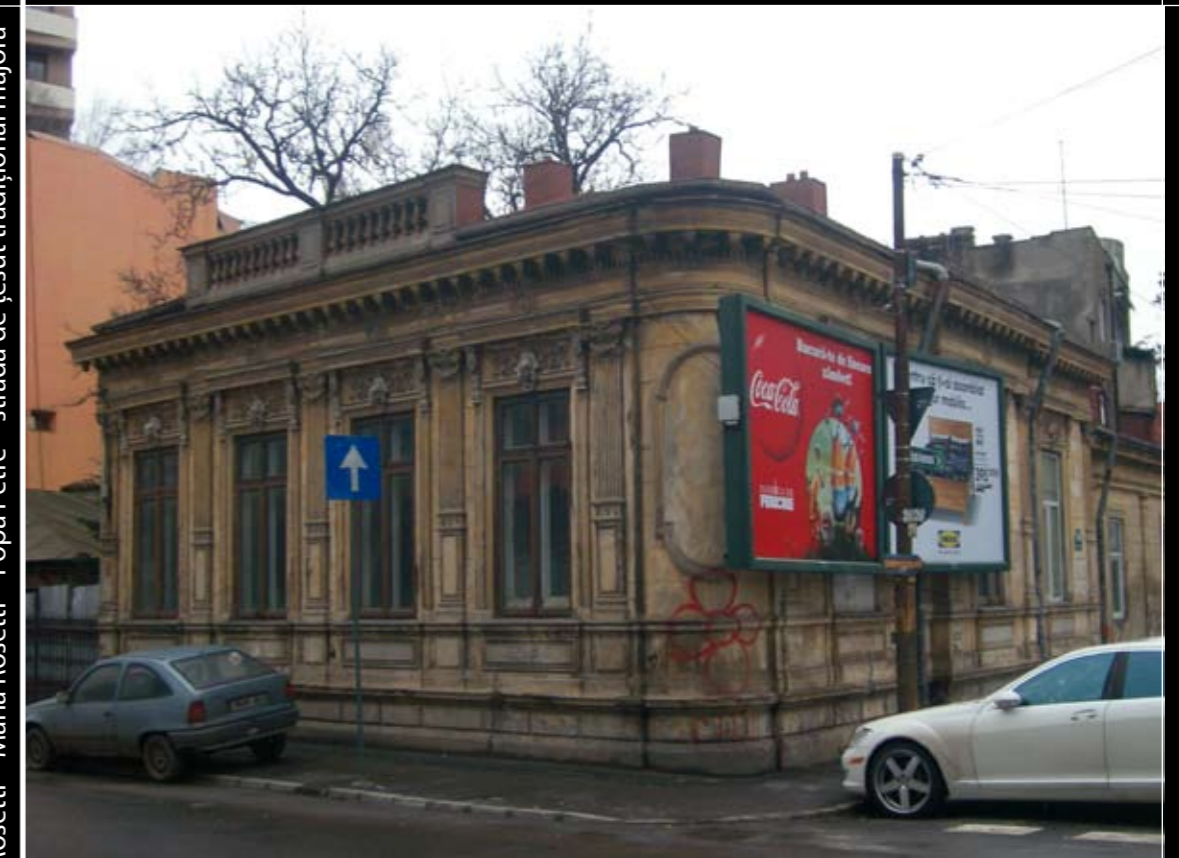
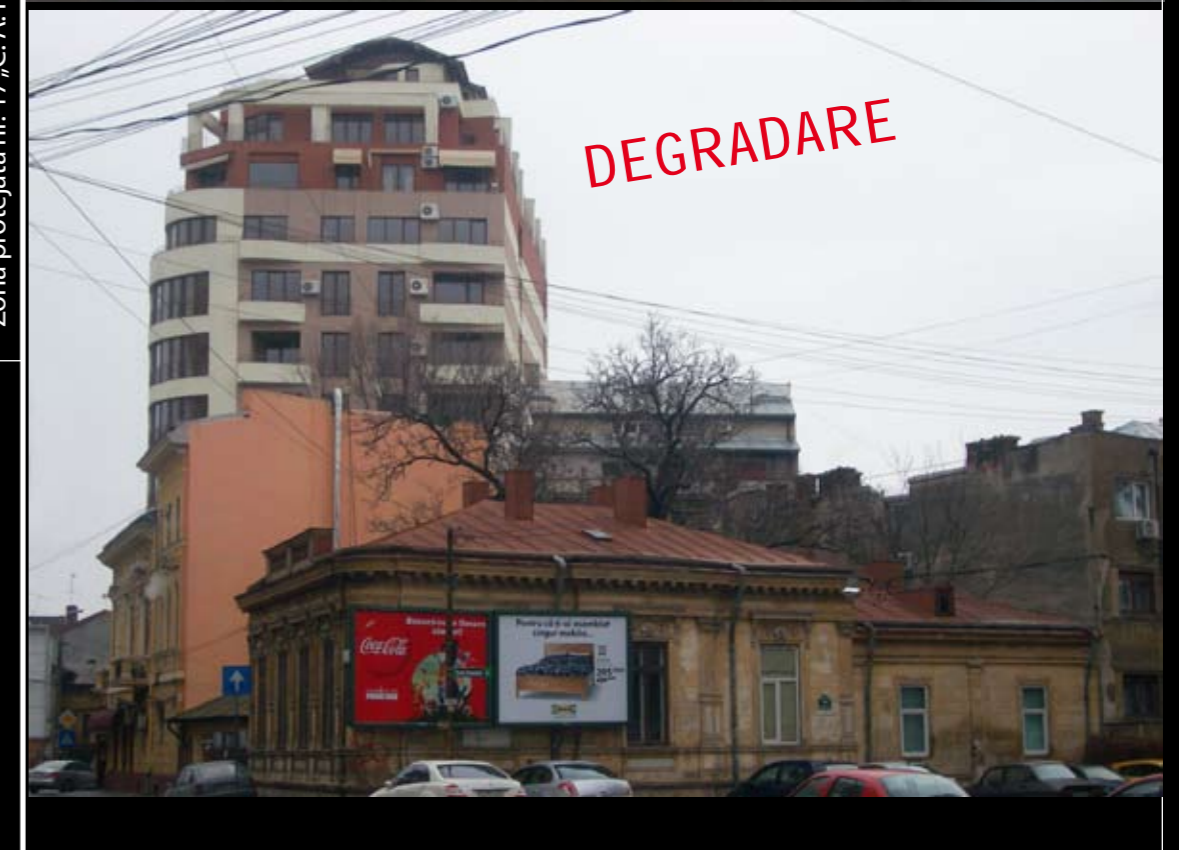
Zona protejată nr. 17 „C. A. Rosetti – Maria Rosetti – Popa Petre – stradă de țesut tradițional majoră”

Din păcate, presiunea pe care construcțiile noi exagerate ca gabarit o exercită asupra valorilor culturale din zonele protejate nu se produce doar în cazul vecinătății imediate.

Clădirea istorică din imagine susține intersecția dintre străzile Maria Rosetti și Armenească, fiind situată la numărul poștal 28 de pe cea dintâi – și, pentru oricine se află în zona protejată respectivă, o astfel de rezolvare de colț este una firească.

În prezent însă, prestața conferită de acest edificiu nodului de circulație în cauză este grav atenuată de o construcție mult prea masivă, amplasată nu pe Maria Rosetti, nici pe Armenească, ci în spate, pe strada Toamnei.

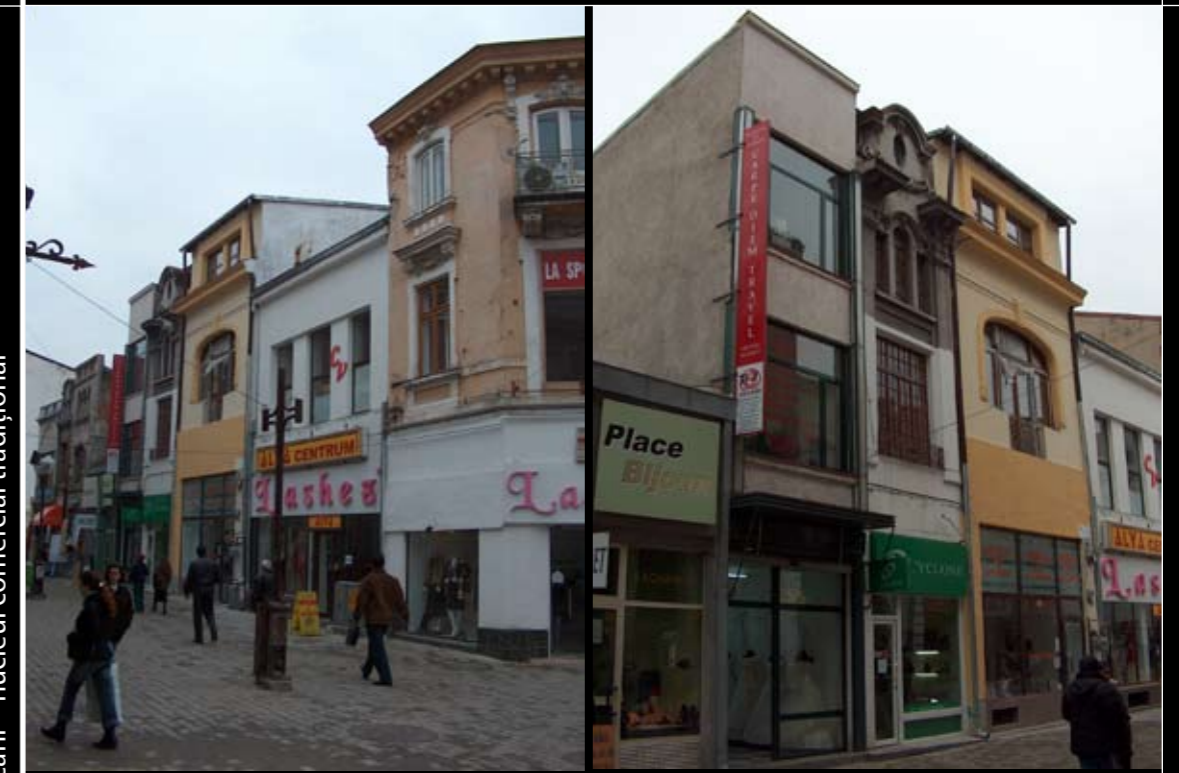
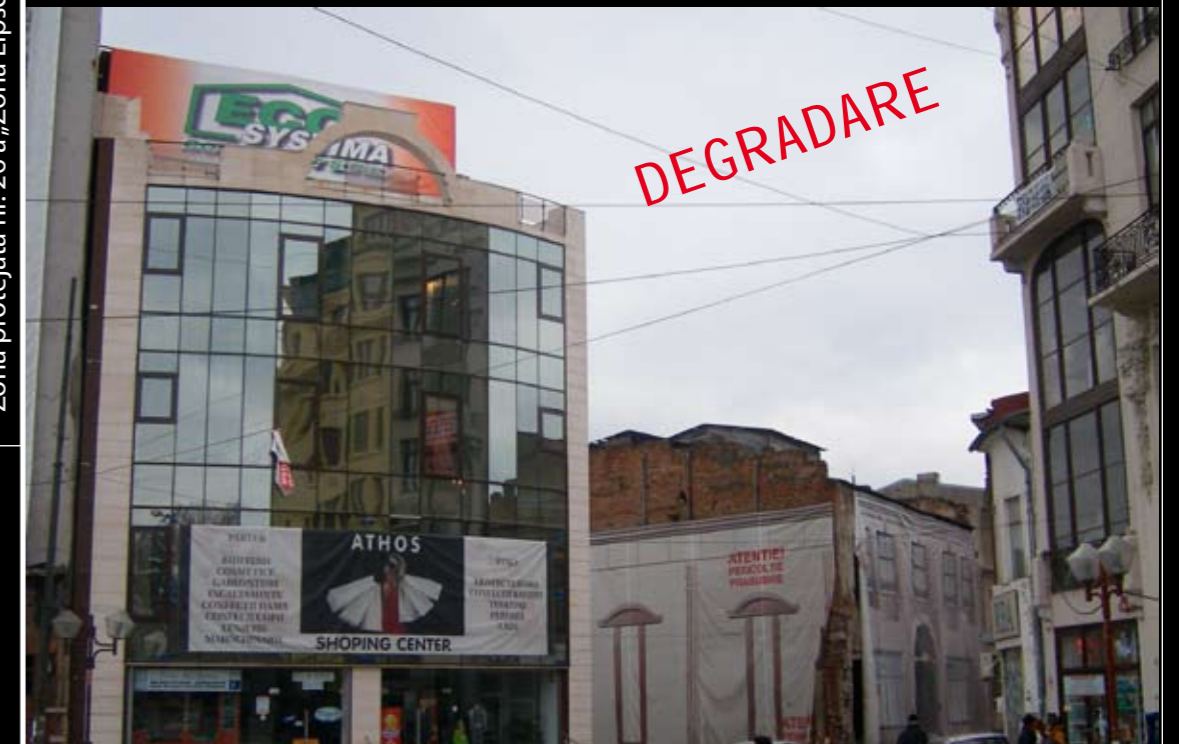
str. Lipscani nr. 90

Una dintre calitățile esențiale ale oricărei zone protejate rezidă în elementele de identitate culturală, ceea ce presupune, desigur, și că mare parte a fondului construit e formată din clădiri care au fiecare propria personalitate – aflată în armonie cu cea a edificiilor înconjurătoare și cu cea a întregii zone.

Din acest punct de vedere, istoria a fost extrem de generoasă cu orașul București căci numeroase părți ale sale se bucură de un echilibru perfect între unitate și varietate. Cu alte cuvinte, fragmentele urbane respective nu sunt nici complet haotice și nici complet monotone. Adeseori varietatea este conferită de clădirile istorice ce provin din epoci diferite, fiecare caracterizată prin stilul propriu și pentru apetența pentru anumite materiale de construcție – inclusiv metalul și sticla. Dar majoritatea acestor edificii istorice dau dovadă de propria identitate arhitectonică – ceea ce, din păcate, nu se poate afirma despre toate construcțiile recente.

Astfel, în timp ce pe segmentul median al frontului sudic ce aparține străzii Lipscani, perioada interbelică a știut să se integreze în contextul preexistent ei, fără să renunțe la propria personalitate, în capătul de E, edificiul finalizat de curând a abandonat orice element identitar și se constituie în consecință ca o prezență străină care afectează întreaga zonă protejată cu numărul 26a ce cuprinde nucleul comercial istoric, precum și ansamblul de arhitectură declarat monument istoric care este strada Lipscani.

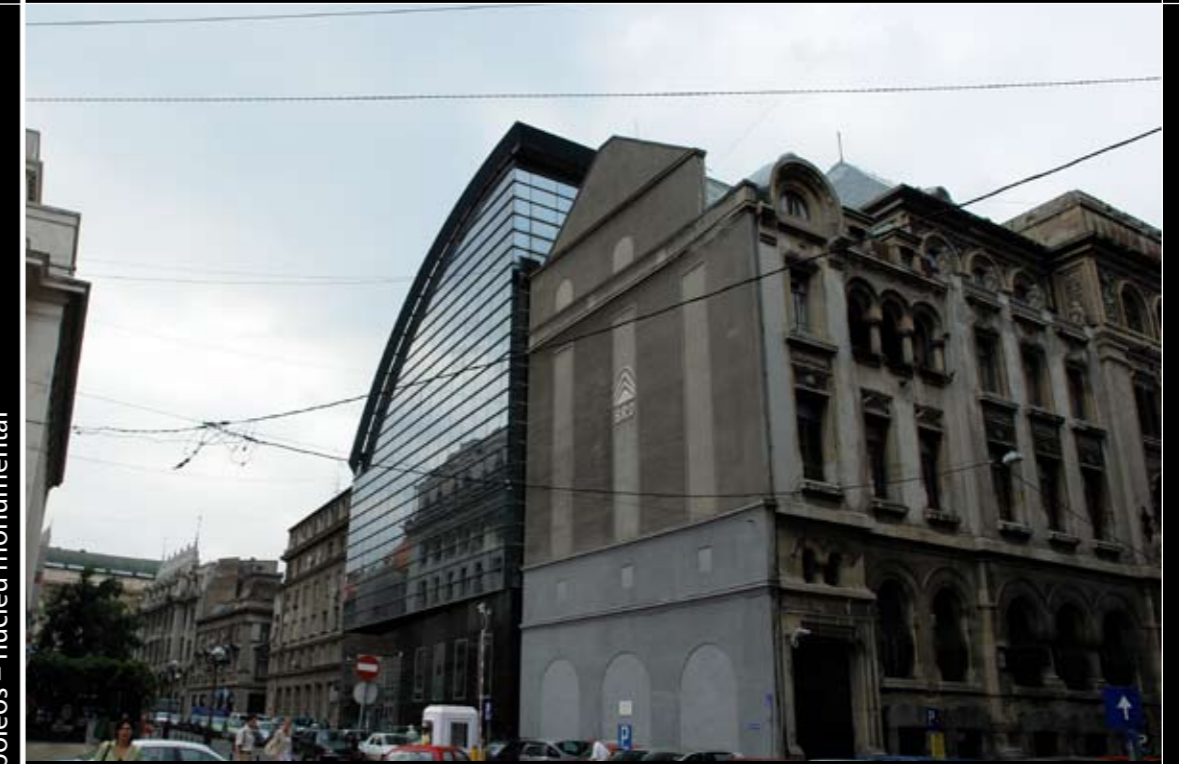
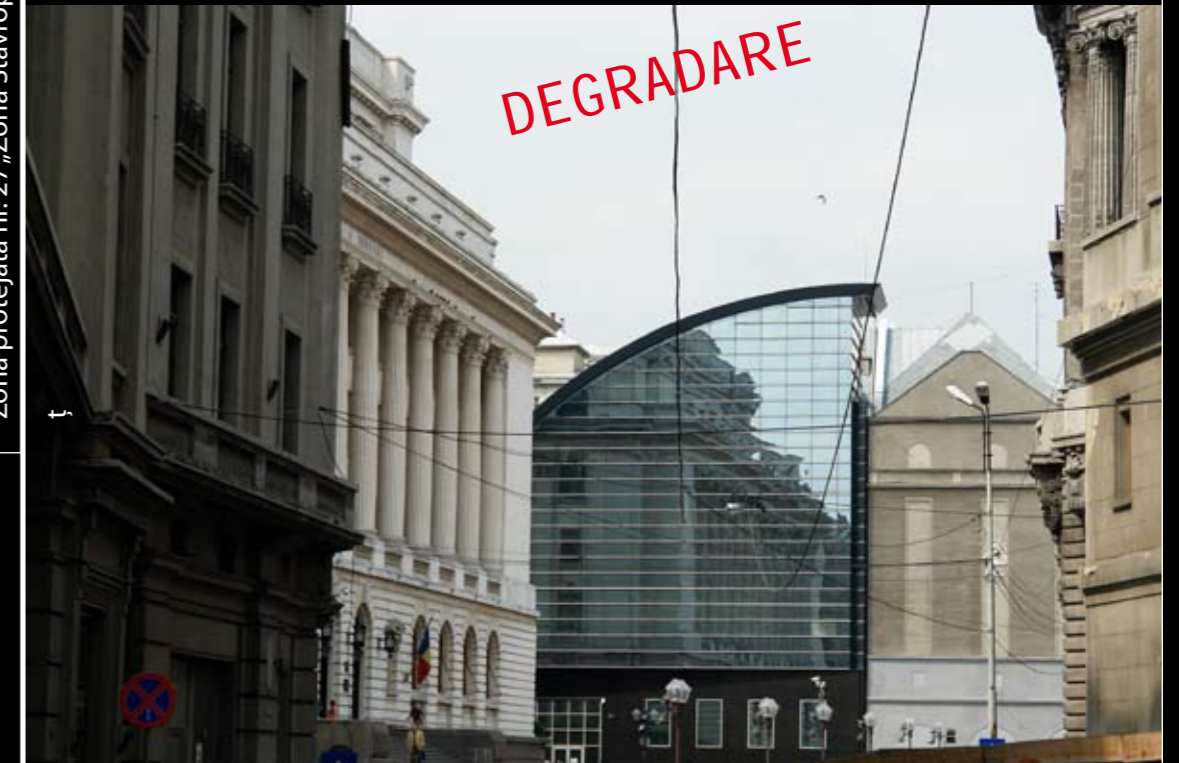
str. E. Carada nr. 9

Prezența construcțiilor așa-zis neutre – în fapt lipsite de orice identitate arhitectonică proprie – este cu atât mai nocivă cu cât țesutul urban istoric înconjurător este mai semnificativ din punct de vedere cultural și cu cât unul sau mai multe din edificiile învecinate se caracterizează prin personalitate. Uneori, această personalitate a clădirilor istorice atinge intensitate maximă – așa cum este cazul sediilor principale ale instituțiilor (de orice tip) care, prin natura lor trebuie să fie unicate.

Este, de exemplu, cazul fostei bănci Marmorosch Blank (ulterior B.R.D.) din strada Doamnei și, cu certitudine a Băncii Naționale a României, al cărei corp interbelic este orientat spre același traseu de circulație.

În aceste condiții, extinderea ei de pe str. E. Carada nr. 9, realizată din sticlă reflectorizantă este, prin absența oricărei arhitecturi, complet străină de clădirea pe care s-a presupus că o completează.

Mai mult, fiind situată înspre Banca Națională a României, extinderea o reflectă și practic dublează în imaginea urbană o instituție care este unică, precum și sediul principal al acesteia, unic la rândul său.
