# VALORI CULTURALE DISPĂRUTE

# VALORI CULTURALE DEGRADATE

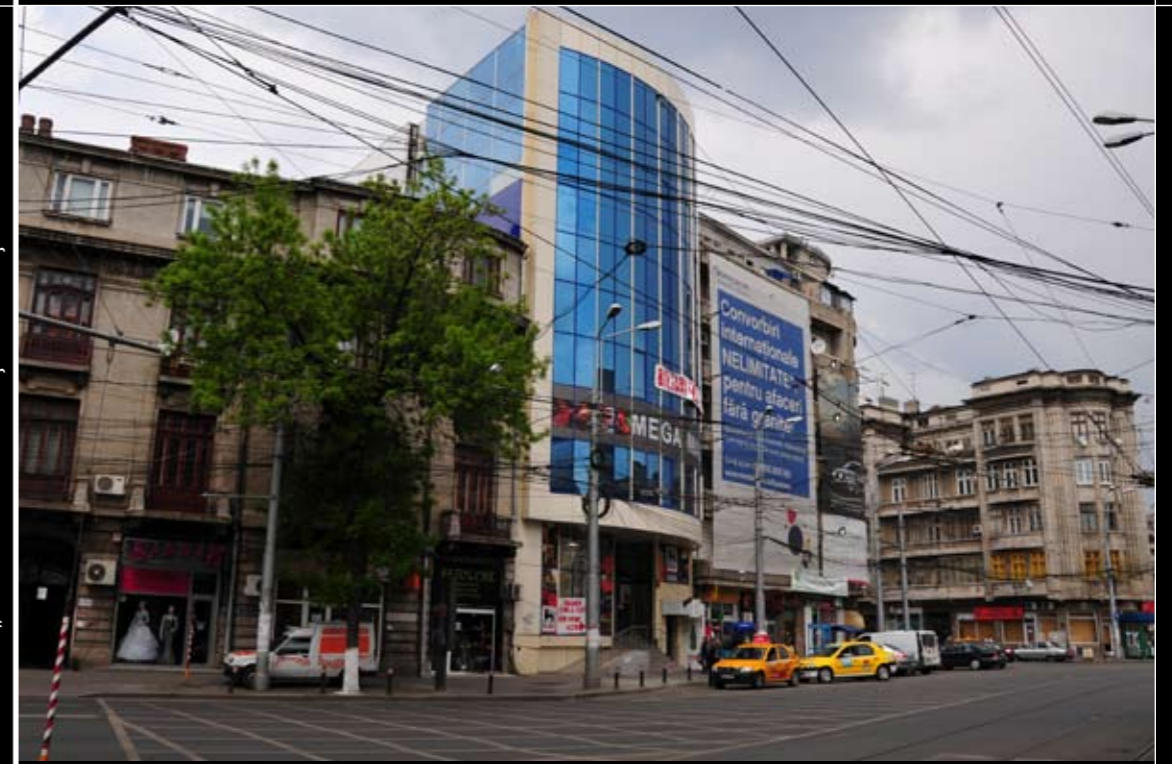
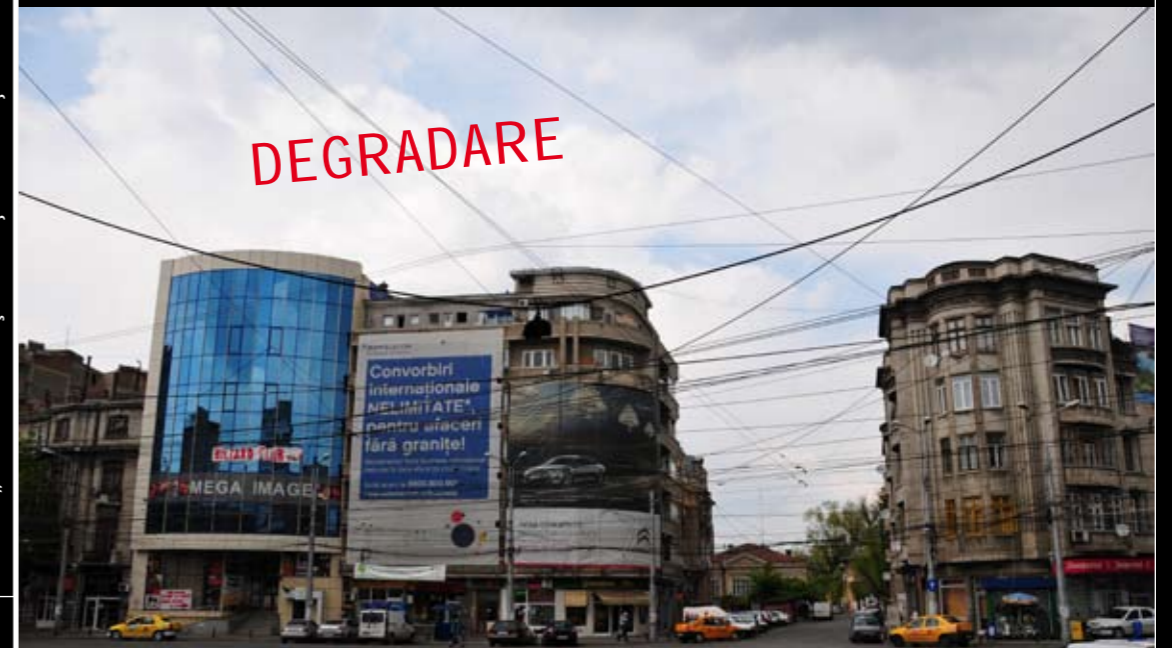
Esențial din punctul de vedere al arhitecturii contemporane „neutre” dispusă în zone protejate este și amplasamentul.

În cazul intersecțiilor, astfel de prezențe așezate pe colț, adică în puncte nodale în ceea ce privește modalitatea de percepere a resursei culturale, anihilează identitatea zonei protejate respective pe întreaga arie de vizibilitate definită de toate direcțiile și sensurile care conduc privirea înspre imobilul în cauză.

O astfel de situație se înregistrează în Piața Latină, nodul în care se întâlnesc și se despart bdul. Carol, principala axă E-V a orașului, Calea Moșilor, una dintre cele mai vechi artere comerciale și strada Mântuleasa, un reper valabil cel puțin la scară locală. Aici, într-una din pozițiile strategice din punctul de vedere al imaginilor urbane oferite de nu mai puțin de 6 zone protejate, de 4 tipuri diferite, a fost realizată o construcție „neutră”. Tocmai de aceea, ea este străină de oricare dintre genurile de personalitate convergente spre aceste nod și nu face decât să atragă în mod inutil atenția asupra ei însăși, anihilând orice posibilitate de focalizare a privirii asupra valorilor culturale înconjurătoare.

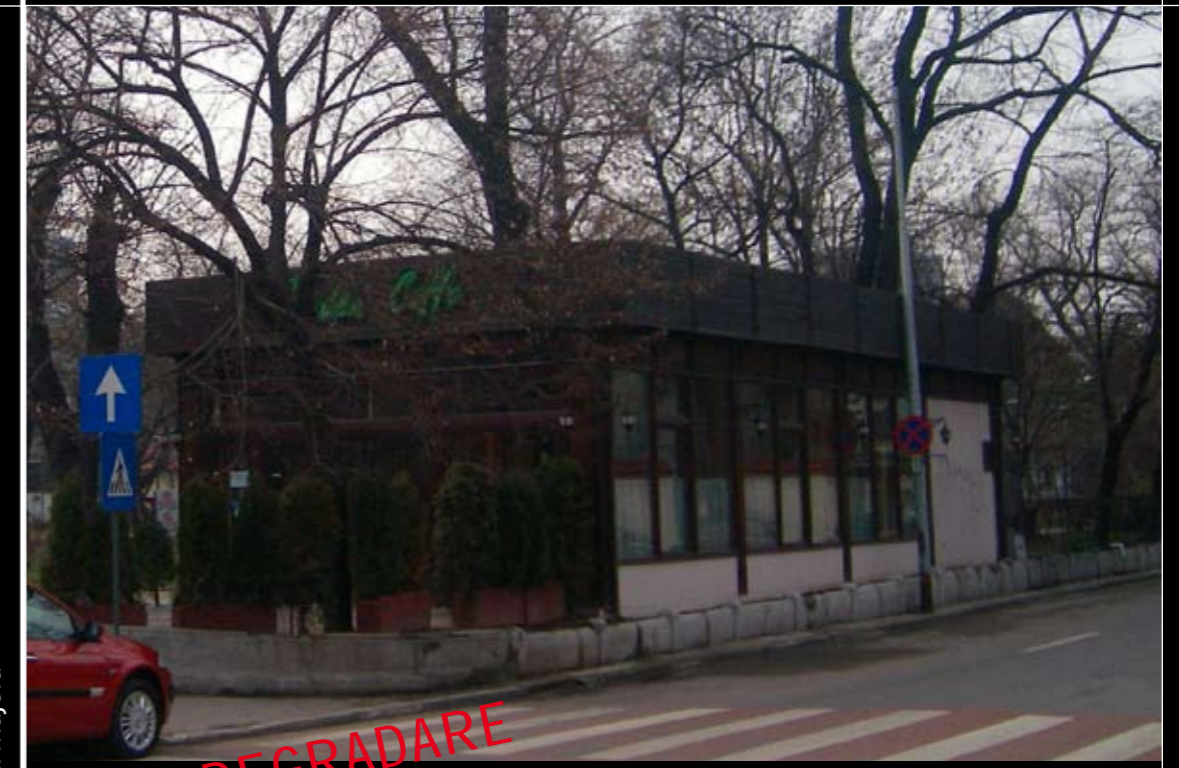
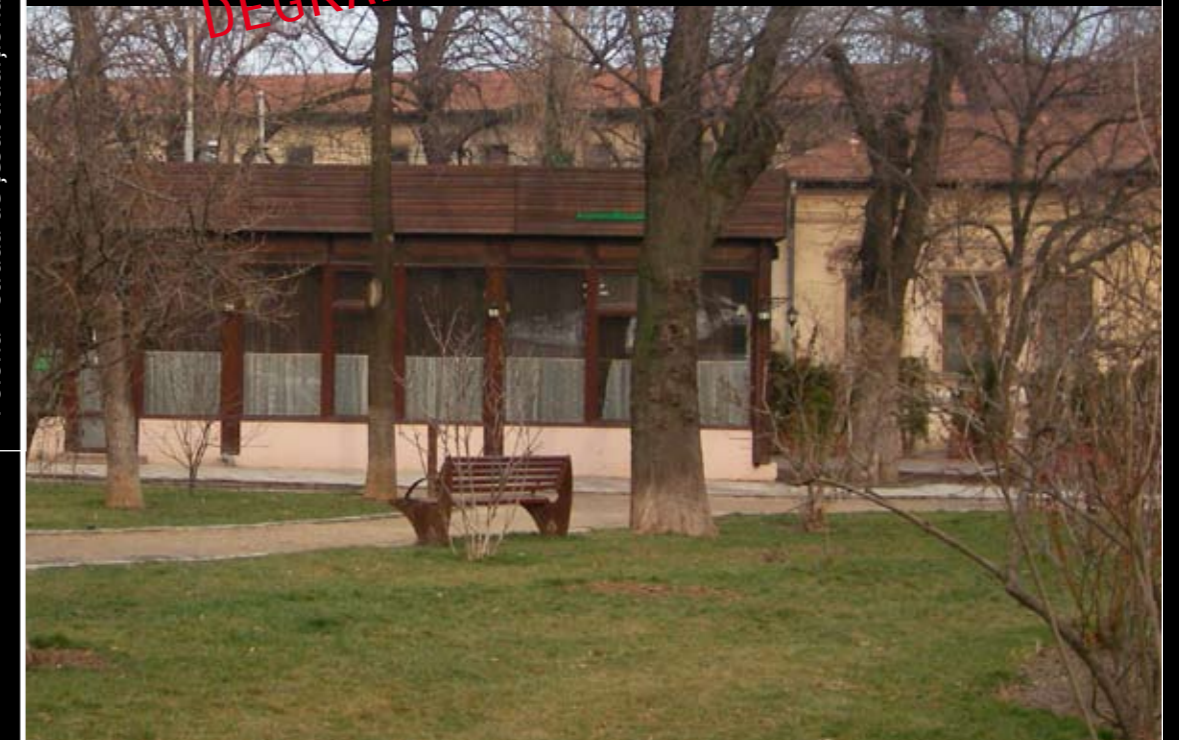
Grădina Icoanei din București, cu o istorie suficient de semnificativă pentru a fi declarată monument istoric, este – și din acest motiv – una dintre componentele cu valoare culturală ale zonei protejate cu numărul 21 care cuprinde aria de influență a traseelor Jean-Louis Calderon și Polonă.

În prezent, colțul de S-E al parcului – deci una dintre imaginile esențiale pe care Grădina Icoanei o oferă trecătorilor – este ocupat de o construcție care, în ciuda dimensiunilor reduse, este totuși prea vizibilă și, în consecință, subminează modul în care spațiul verde – personajul principal în cazul de față – poate fi perceput.

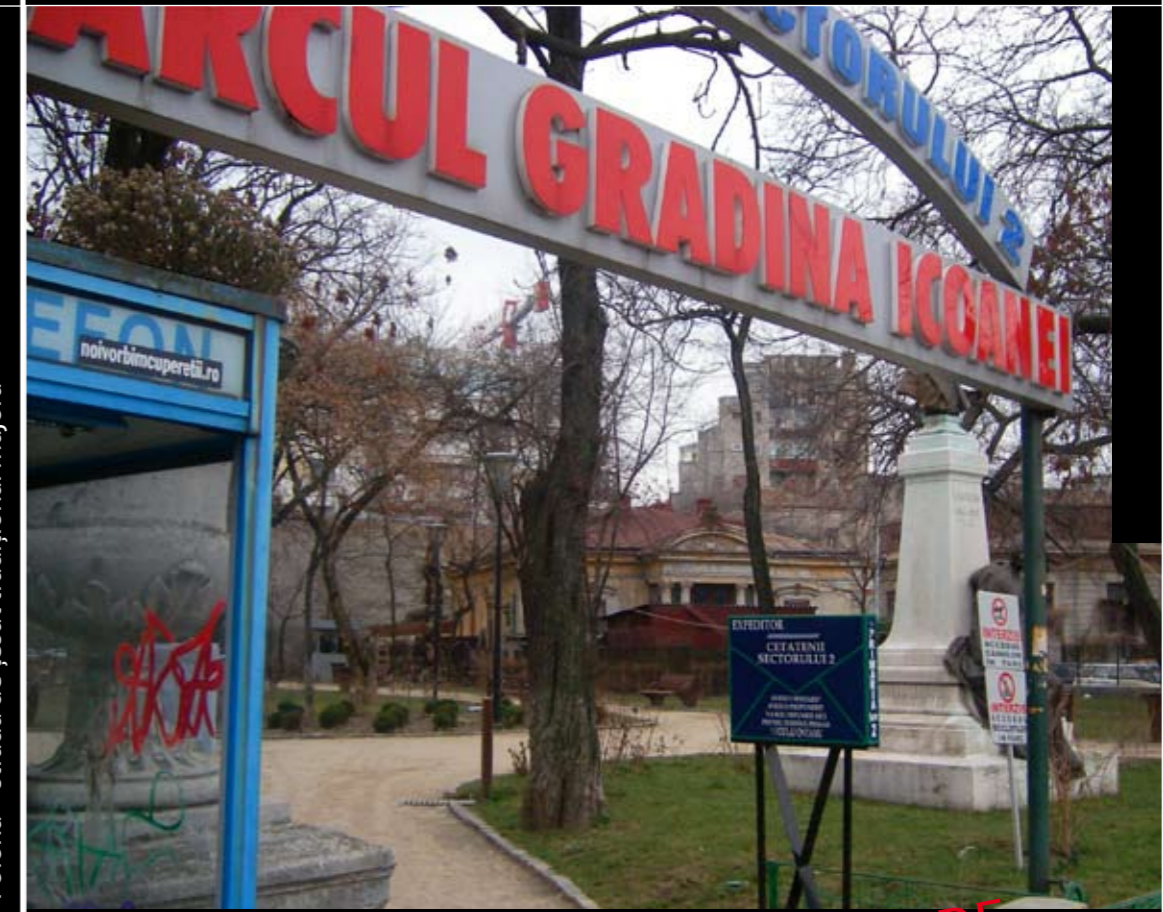
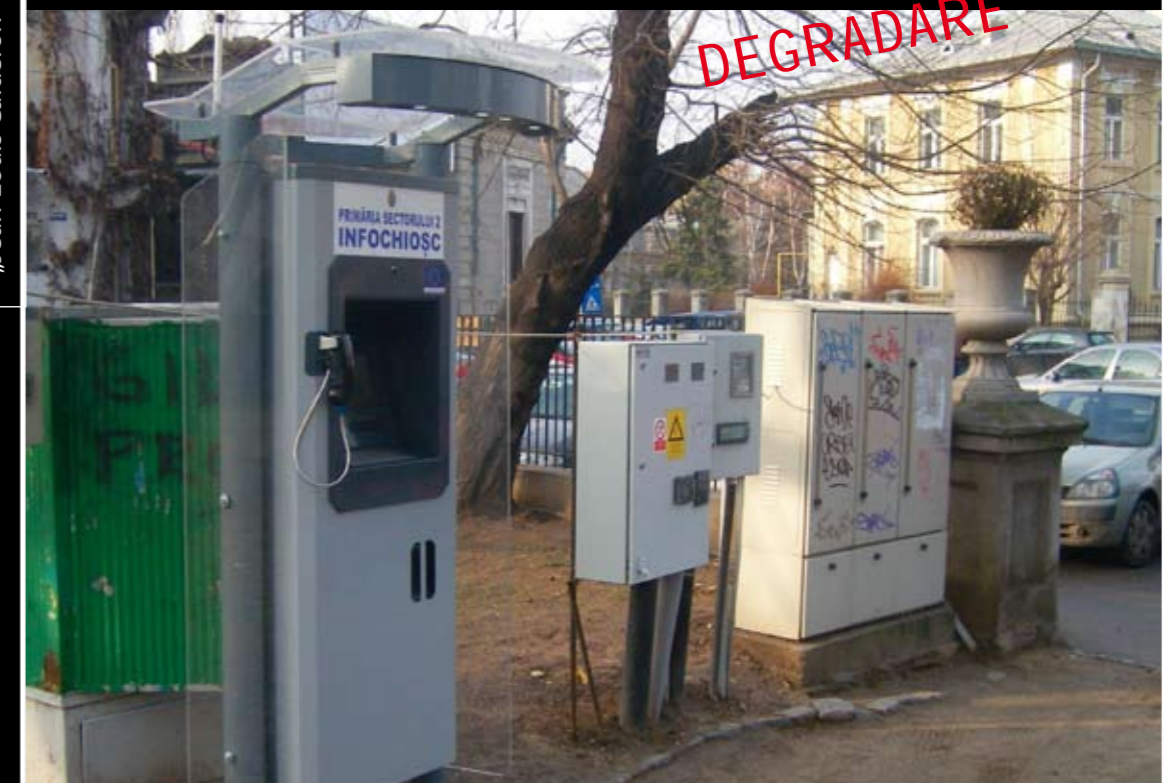
Ca orice spațiu verde amenajat, Grădina Icoanei este dotată cu o serie de componente artificiale specifice, de la monumente de for public la elemente de mobilier, unele fiind menite să înobileze prezența elementului natural, altele să îl susțină în ceea ce privește funcția de loc destinat petrecerii plăcute a timpului liber.

Din nefericire, atât vegetația, cât și componentele artificiale ale parcului sunt agresate de numeroase echipamente, începând cu „firma”, realizată ca o poartă de intrare, la panourile electrice, dar nu numai.

Utilitatea acestor dotări este, în cele mai multe cazuri, de necontestat, dar modul în care au fost dispuse și, uneori, aspectul lor, este cel puțin discutabil – căci abuzează atât de grădină, cât și de relația cu restul zonei protejate care o include.

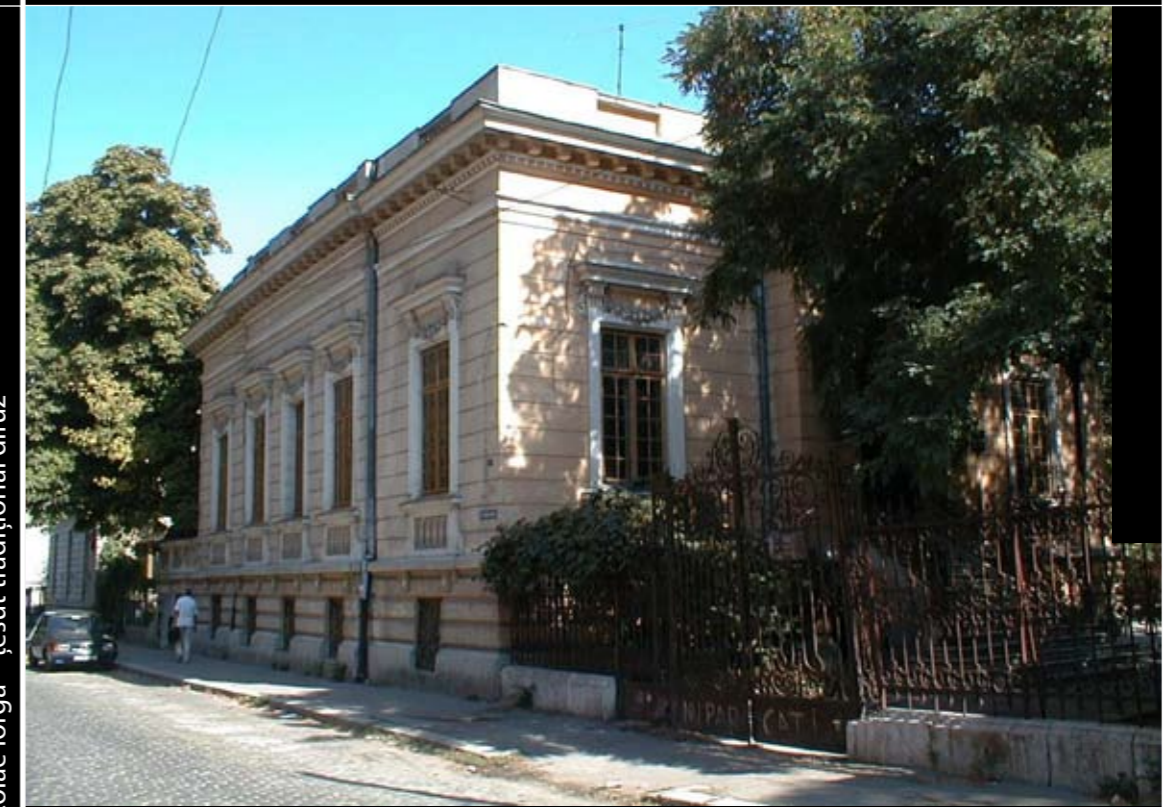
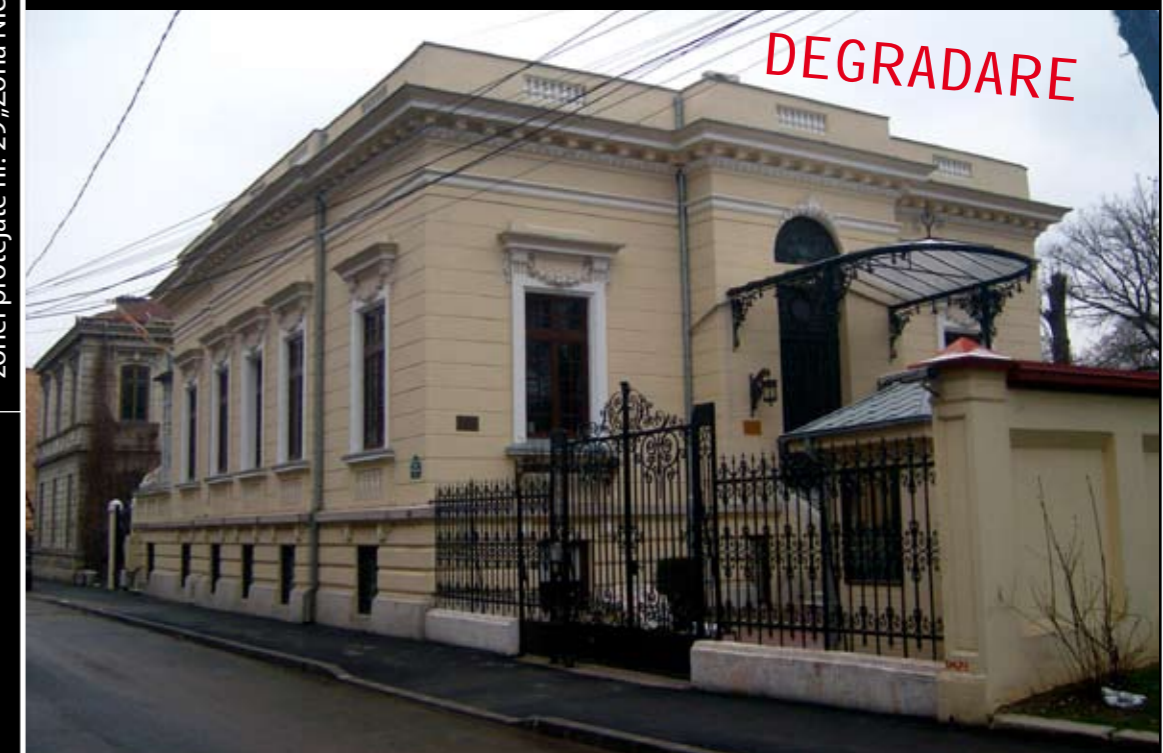
str. Nicolae Iorga nr. 8

În ultimii ani, mare parte din această calitate vitală, atât din punct de vedere igienic și sanitar, cât și din punct de vedere cultural s-a pierdut în mare parte. Numeroase grădini și curți, din care multe orientate spre spațiul public și deci și în beneficiul acestuia, au fost ocupate de construcții, betonate sau asfaltate – probabil pentru că astfel sunt mai ușor de întreținut.

Un exemplu în acest sens îl reprezintă imobilul situat pe strada Nicolae Iorga, la numărul 8, imobil încă „verde” în anul 2000 și complet „uscat” în anul 2008, după restaurarea clădirii (altfel de apreciat). Atât casa, cât și strada au rămas fără protecția față de intemperii, iar zona protejată a pierdut o parte din ceea ce îi conferea un anumit caracter.

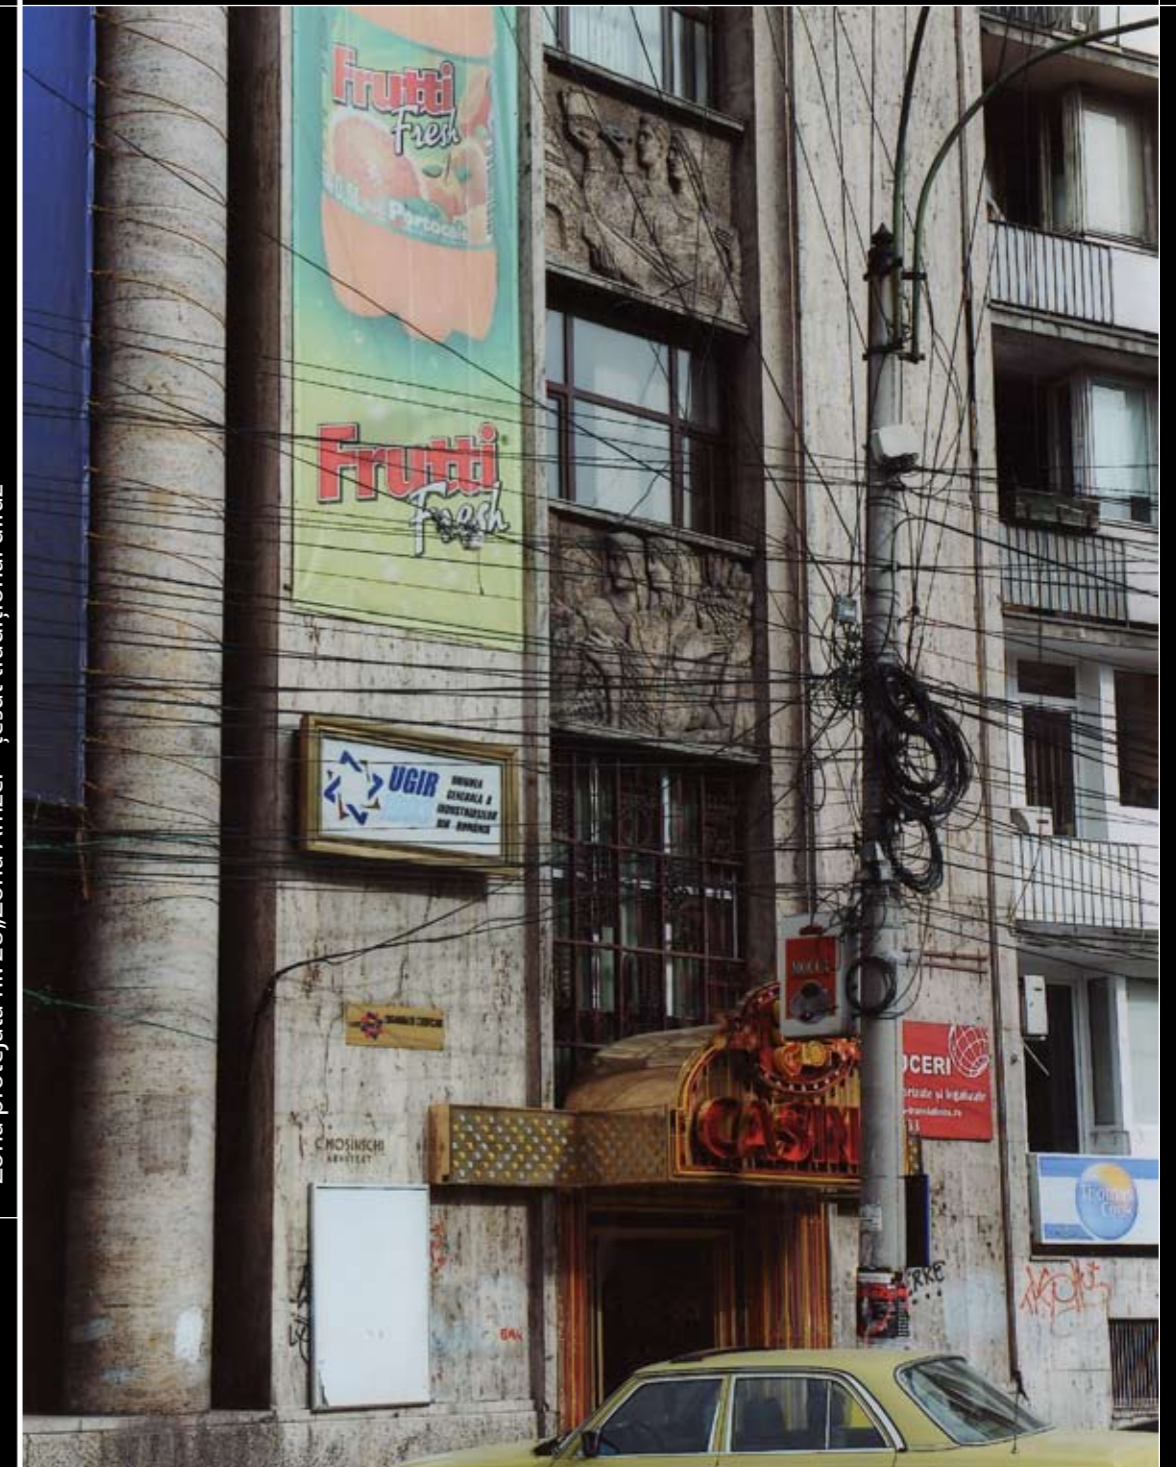
str. George Enescu nr. 27

O componentă fundamentală a mediului construit este spațiul care nu este ocupat de clădiri. În cazul zonelor protejate acesta nu are doar un simplu rol funcțional (de asigurare a circulației, a iluminării și ventilării naturale, de adăpostire a dotărilor și echipamentelor edilitare etc.), ci și unul esențial din punct de vedere cultural: în ultimă instanță, ceea ce permite perceperea, descifrarea și exploatarea resursei culturale este spațiul neconstruit, grație căruia este posibilă vizibilitatea asupra componentelor relevante.

În consecință, „vidul” din cadrul țesutului urban este la fel de important precum traseele de circulație, parcelarul, fondul construit și elementele naturale, iar de calitatea celui dintâi depind condițiile în care toate celelalte se pot manifesta.

Din acest punct de vedere, situația actuală din București lasă enorm de dorit – fapt ilustrat, de exemplu, de gradul ridicat în care diverse tipuri de echipamente tehnice au invadat spațiul neconstruit.

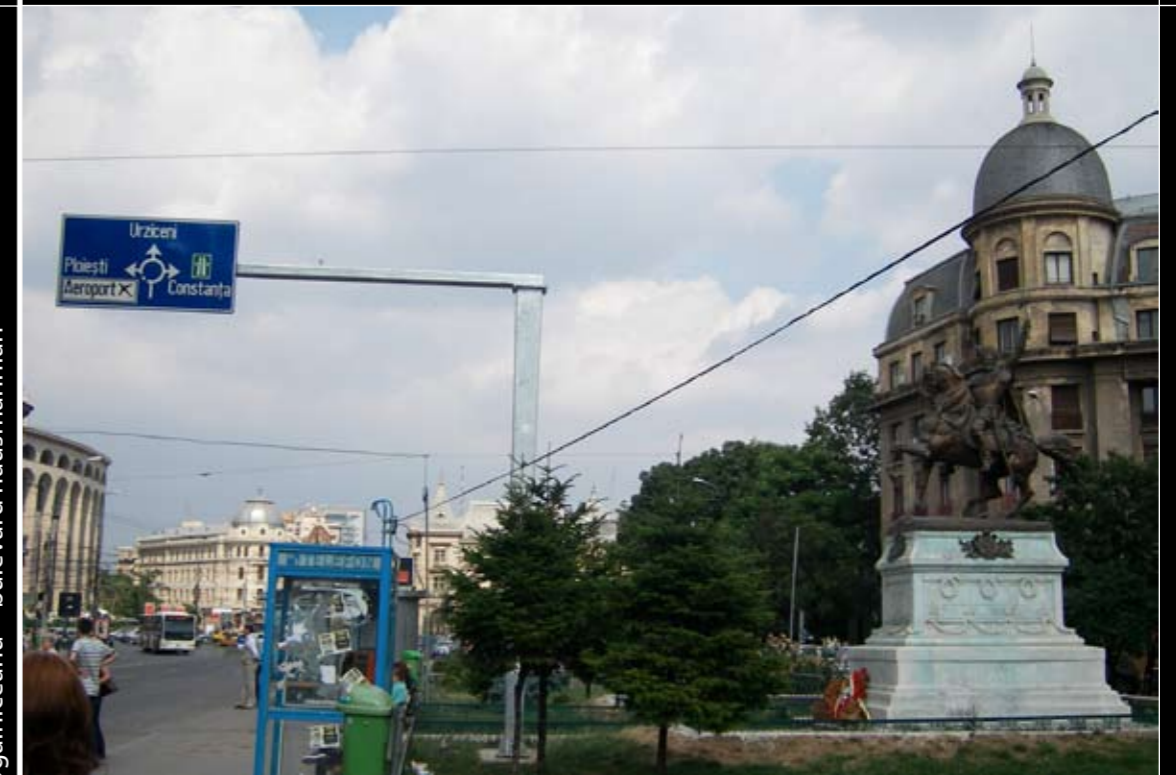
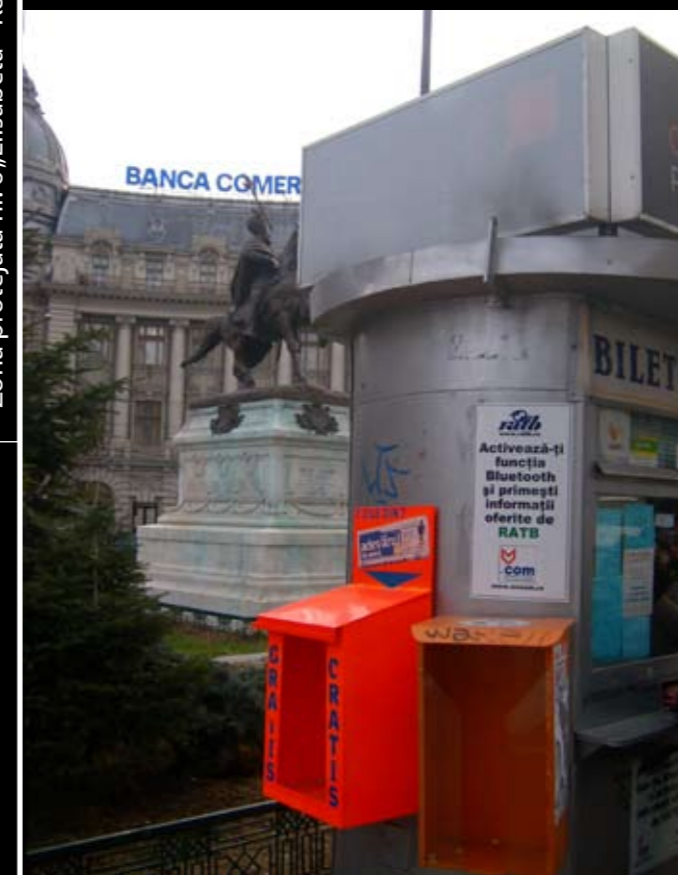
În Piața Universității

Alături de rolul funcțional și de cel referitor la perceperea resursei culturale, în cadrul zonelor protejate, adeseori, spațiul neconstruit este cel în care se amplasează monumentele de for public, care, frecvent, constituie valori intrinseci, menite să înobileze suplimentar mediul care le înconjoară.

Dincolo de valoarea memorială, indiscutabilă în cazul statuii ecvestre a lui Mihai Viteazul, ea are (ca și celelalte sculpturi de la Universitate) și calități artistice remarcabile. Acestea au fost cu certitudine destinate nu doar personalității domnitorului, ci și zonei în care a fost amplasat opera de artă.

Din păcate, ambele scopuri în care au fost concepute și realizate atribuțiile estetice ale statuii sunt practic anihilate de numeroasele elemente materiale amplasate în imediata vecinătate: indicatoare de circulație, cabine telefonice, coșuri de gunoi, un chioșc de vânzare a biletelor de transport în comun, recipiente pentru materiale tipărite gratuite.

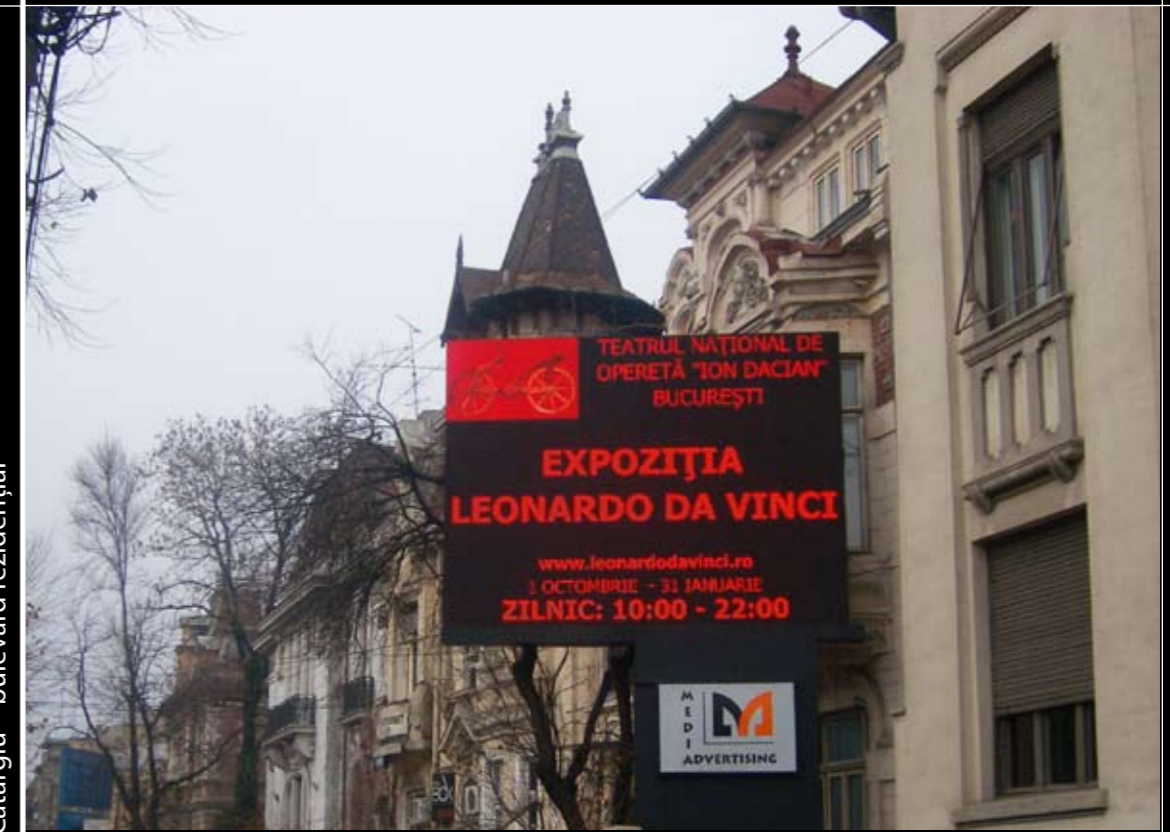
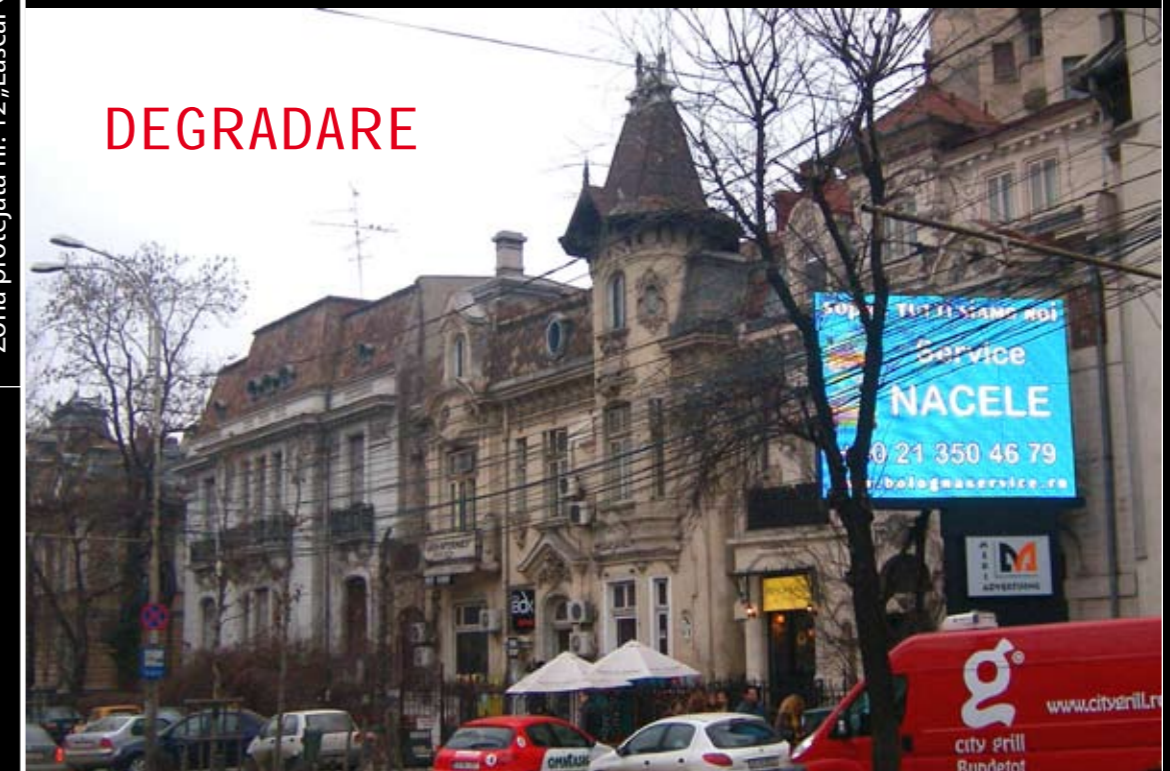
Pe Lascăr Catargiu

Alături de echipamentele urbane (și de mașini, desigur), un alt element care are o capacitate extrem de ridicată de a ridica de la sol polua vizual orice tip de mediu sunt dotările destinate publicității.

Într-o zonă protejată această caracteristică a elementelor publicitare este cu atât mai nocivă, cu cât ele nu doar focalizează atenția asupra lor însele (în acord cu scopul în care au fost create), ci și acoperă, ascund sau maschează manifestările vizibile ale resursei culturale, indiferent dacă acestea sunt generate de componente tangibile sau de unele imateriale ale țesutului urban.

Unul din numeroasele exemple – negative – este tratamentul acordat bdului. Lascăr Catargiu, axă rezidențială de reprezentare, valoroasă nu numai prin fondul construit, ci și datorită felului în care sunt amplasate clădirile pe parcele și al modului în care, împreună, se raportează la spațiul public, inclusiv prin vegetația din grădinile de la stradă.

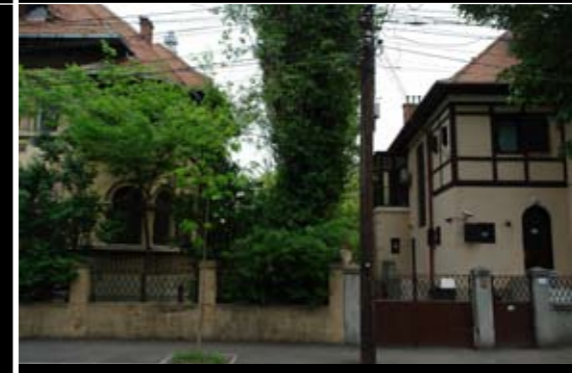
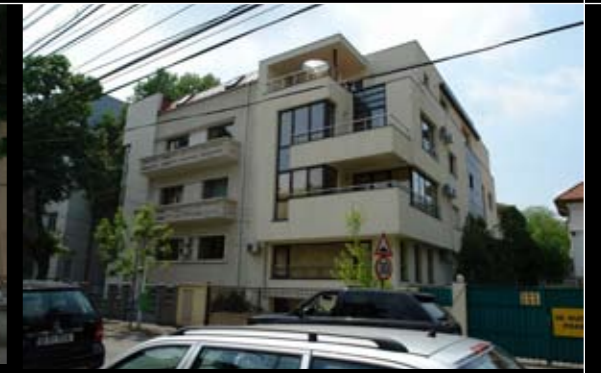
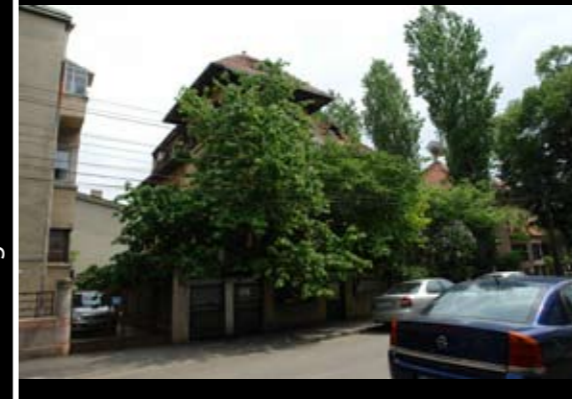
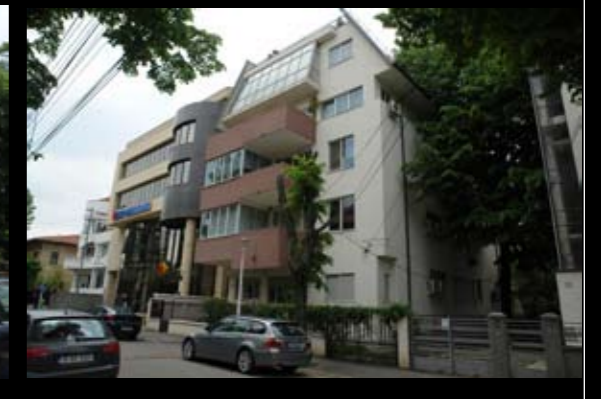
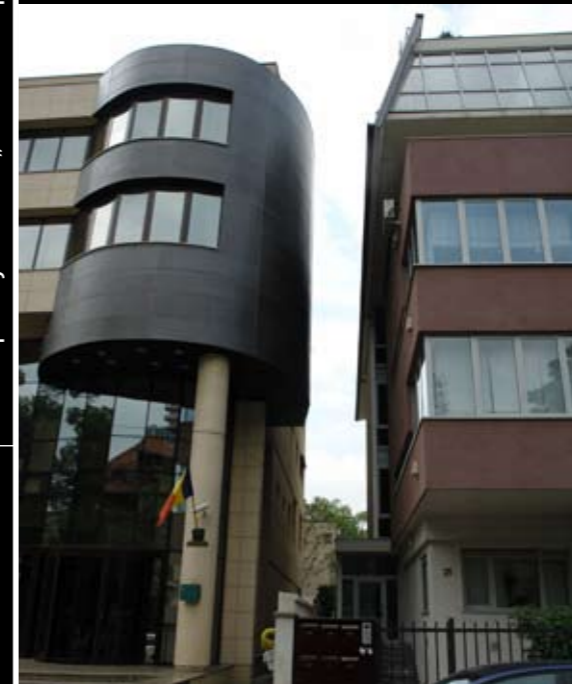
str. Dr. Grigore Mora nrele. 21, 23, 25

Pe strada Dr. Grigore Mora, stradă cuprinsă în parcelarea Mornand, în mod evident, grație reglementărilor inițiale, majoritatea locuințelor sunt izolate pe lot, fiecare fiind practic înconjurată de spațiu verde. Excepțiile de la această regulă sunt grupate în apropierea intersecției cu Calea Dorobanți, dar și aici nu sunt lipite una de alta mai mult de două clădiri, astfel încât strada, înecată în verdeață, să își mențină caracterul specific rezidențial.

Din păcate, pe frontul nordic, la numerele 21, 23 și 25, toate aceste calități ale zonei au fost anulate. A fost suficient ca noile construcții de la 23 și 25 să fie mai late decât prevedeau regulile istorice, astfel încât între ele să nu mai rămână spațiu suficient pentru vegetație. În plus, nefiind o locuință, ci o clădire de birouri, edificiul de la numărul 23 este deci unul care, în loc să necesite și protecția acordată de arborii de pe trotuar, dorește să fie cât mai vizibil, astfel încât a produs și distrugerea plantației de pe domeniul public.

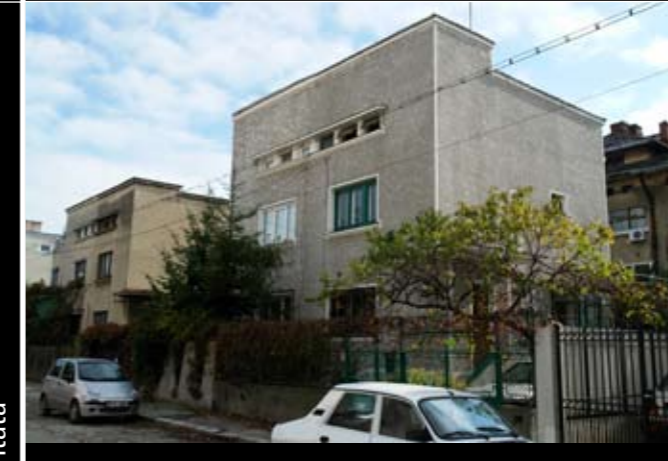
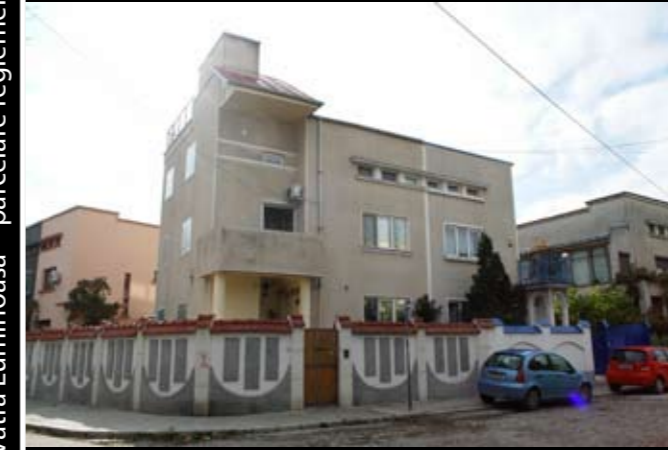
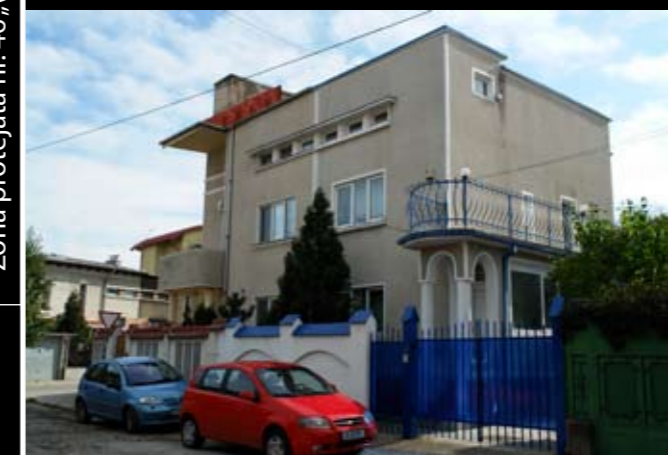
str. Sică Alexandrescu nr. 34 și 36

În ultimii ani însă, numeroase locuințe din Vatra Luminoasă au fost modificate, în toate felurile posibile, fiind extinse, supraetajate sau fiindu-le pur și simplu schimbate diferite componente sau detalii. În mod vizibil, toate aceste transformări au fost efectuate fără a fi luate în considerare principiile istorice de compunere a parcelării și, în consecință, în absența viziunii de ansamblu asupra acestor intervenții, Vatra Luminoasă este pe cale să piardă calitățile esențiale din punct de vedere cultural.

Unul din numeroasele exemple elocvente în acest sens se află pe strada Sică Alexandrescu, una din cele menite să asigure local unitatea întregii parcelări, prin clădiri de același tip. Aici, la numărul poștal 36, locuința a fost un pic lățită, prin adăugarea unei aripi noi, un pic înălțată, de asemeni prin extindere și în locul simplei copertine ce proteja intrarea, acum se află un balcon masiv, susținut de 2 stâlpi. De altfel, și la locuința alăturată, de la numărul 34, accesul a fost modificat grav, prin realizarea unui fel de foișor peste care se află un balcon, la rândul său, absent din proiectul inițial. Aspectul unitar străzii, esențial pentru întreaga zonă, a fost înlocuit astfel cu o imagine complet haotică.

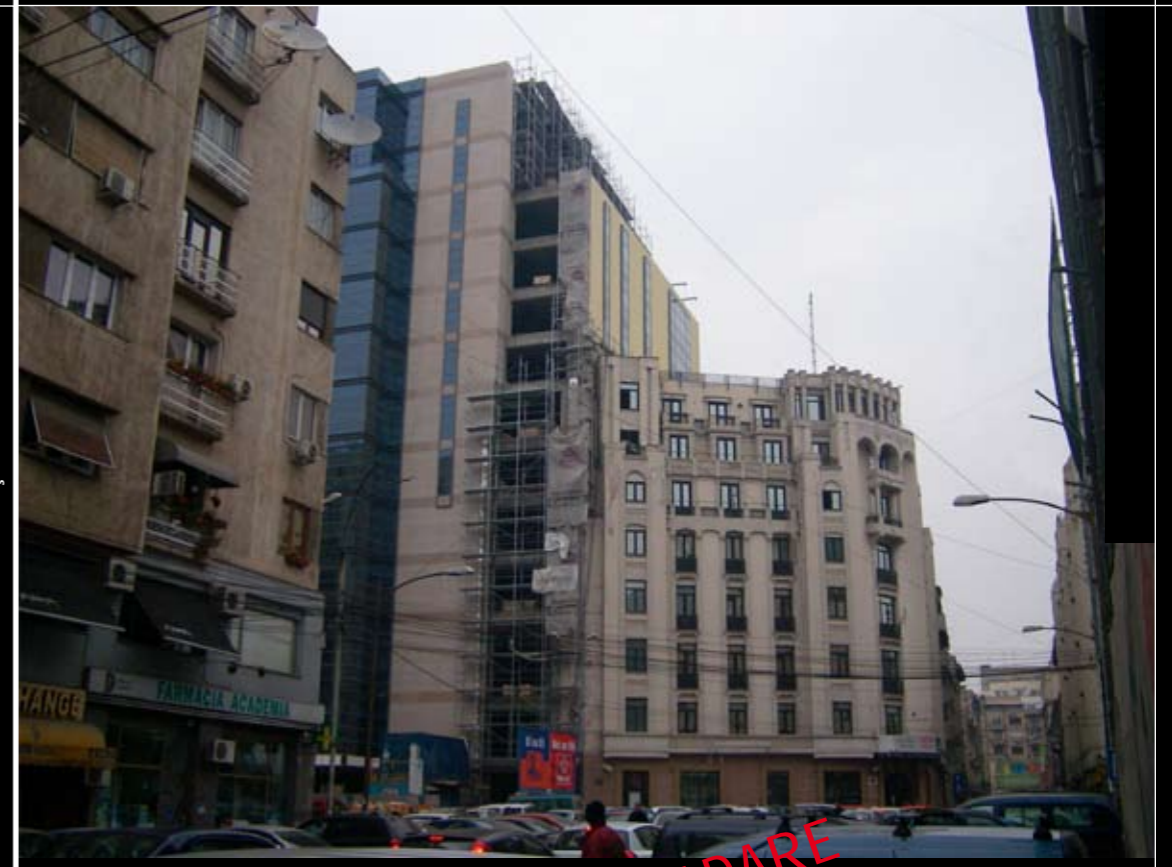
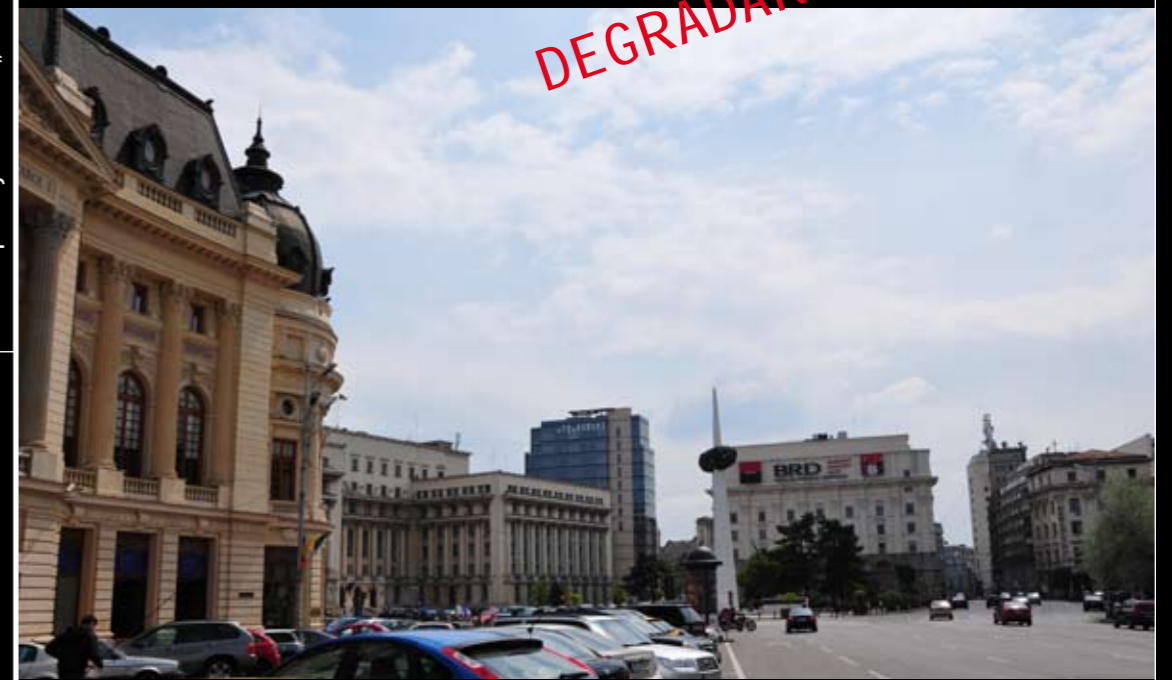
str. Academiei nr. 30

Din acest punct de vedere, exemplele anterioare (Grigore Mora și Sică Alexandrescu) ilustrează situațiile în care modificări aparent minore ale regulilor referitoare la gabaritul clădirilor sunt apte să anuleze caracteristici fundamentale ale unei întregi străzi care, la rândul ei, determină calitățile unei porțiuni urbane mai extinse. Evident, în cazul în care regulile sunt încălcate în mod copios, efectul se face simțit pe o arie cu atât mai largă.

Astfel, construcția nouă din imediata vecinătate a intersecției dintre străzile Academiei și Ion Câmpineanu, construcție care sufocă prin prezența ei monumentul istoric format din fostul hotel Negoiu, este de natură să mutileze și imaginea pe care o oferă Piața Revoluției, privită din Calea Victoriei, strada simbol a orașului

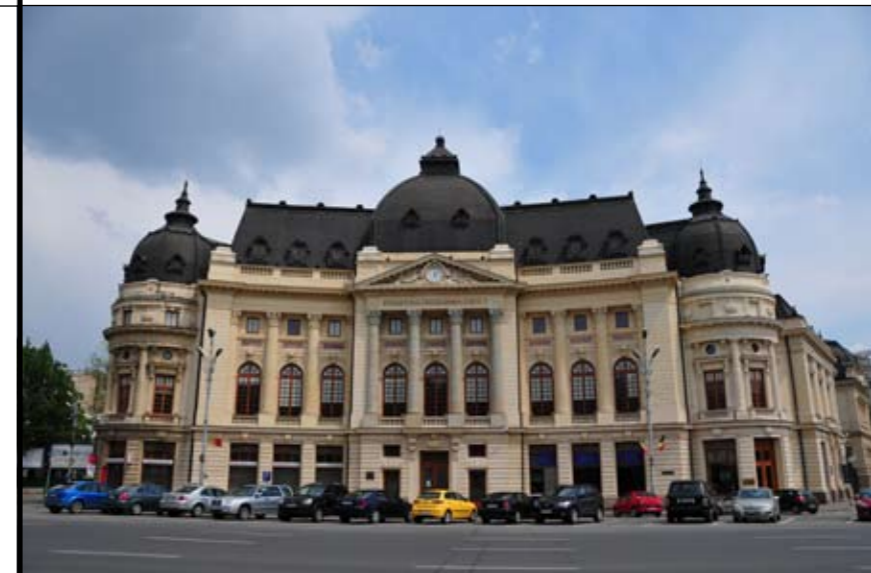
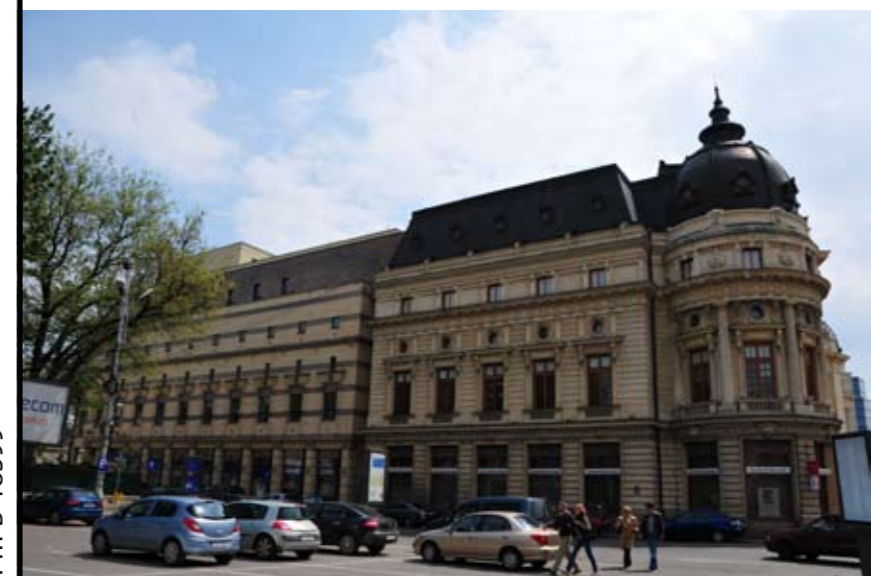
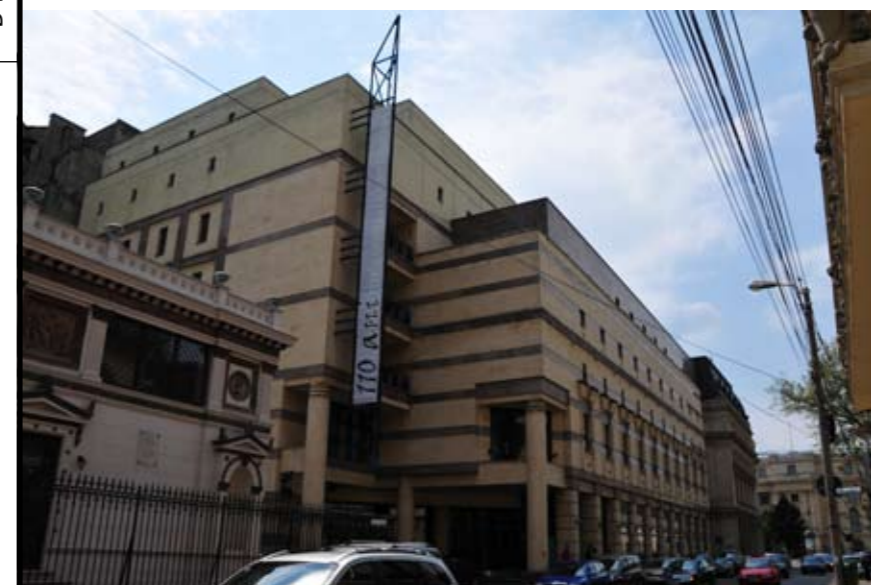
str. Dem I. Dobrescu nr. 3 sector 1 București

Biblioteca Centrală Universitară, fosta Fundațiune Universitară Carol I, monument istoric, a fost restaurată și, cu excepția unor probleme minore de evacuare a apelor pluviale, prezența acestei clădiri unice din toate punctele de vedere este pe măsura axei de reprezentare majore a orașului care este Calea Victoriei.

Mai mult, edificiul inițial a primit o aripă nouă, situată pe str. C. A. Rosetti, extrem de reușită. Fără să fie o copie servilă, extinderea preia cu grijă din liniile de forță ale arhitecturii istorice, inclusiv în ceea ce privește silueta, volumetria și profilul fațadelor.

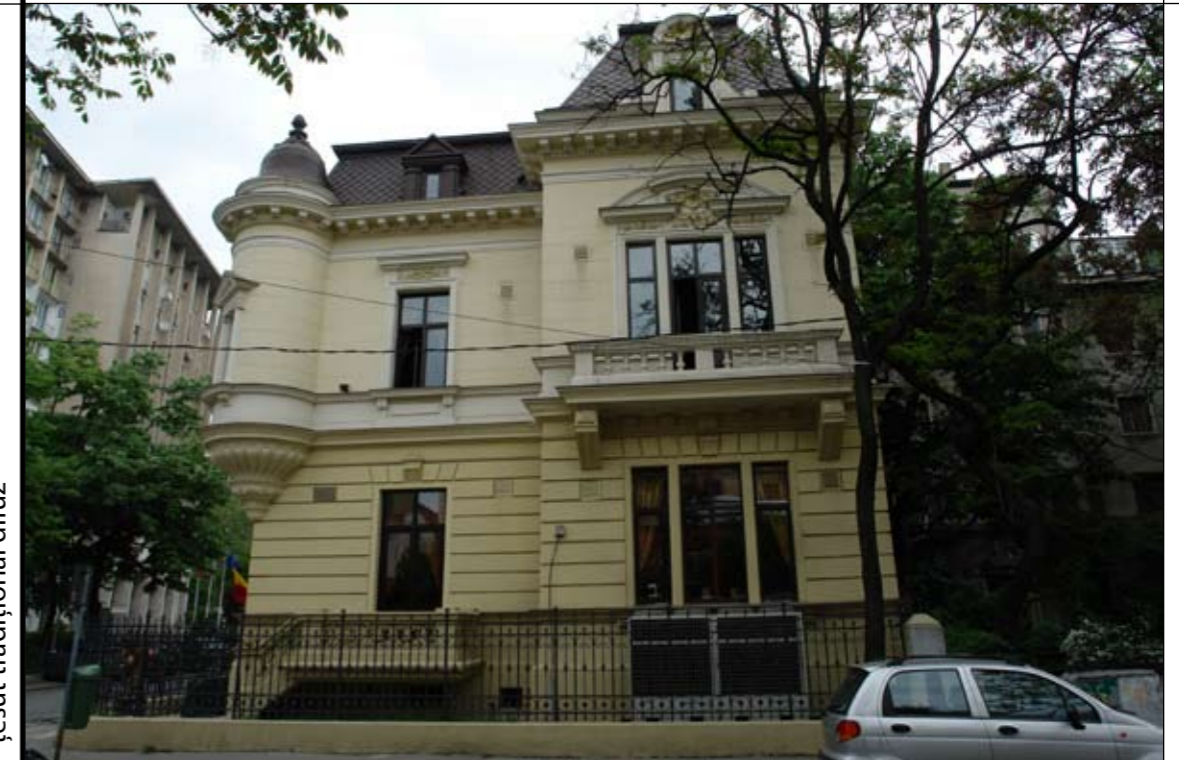
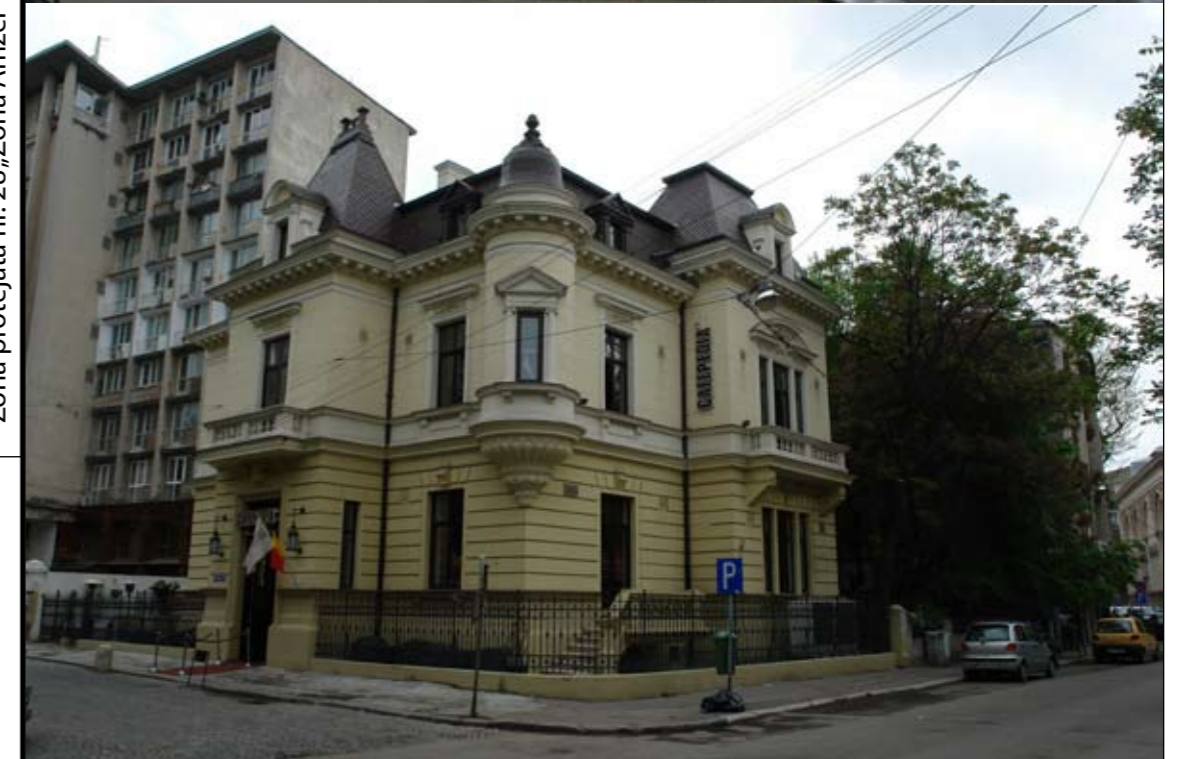
În zona protejată 28 – „Amzei” – caracterizată prin țesut tradițional difuz, strada Nicolae Golescu, situată în spatele Ateneului Român, este una din cele pe care s-au menținut toate clădirile istorice.

Între acestea se află și cea care, deși poziționată la confluența dintre străzile Golescu și Episcopiei, poartă numărul poștal 2 pe strada Arthur Verona – o modalitate de a menține memoria traseelor urbane anterioare modernizării interbelice prin bulevardul Magheru. Imobilului în cauză i se poate reproșa doar că nu și-a ascuns echipamentele de condiționare a aerului, de exemplu în pod. Dincolo însă de această problemă (de altfel ușor de remediat în viitor), clădirea, deși nu este monument istoric, a fost restaurată cu destulă grijă, inclusiv în ceea ce privește arhitectura de interior.
