# VALORI CULTURALE DISPĂRUTE

# VALORI CULTURALE DEGRADATE

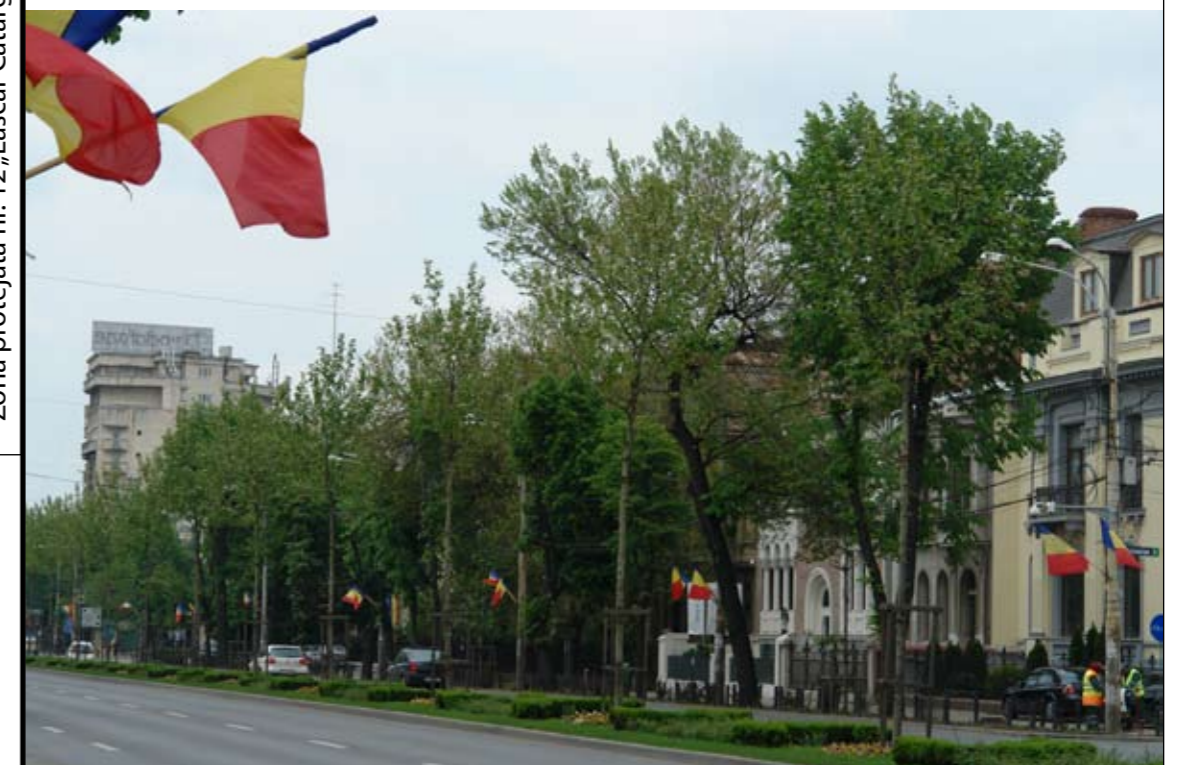
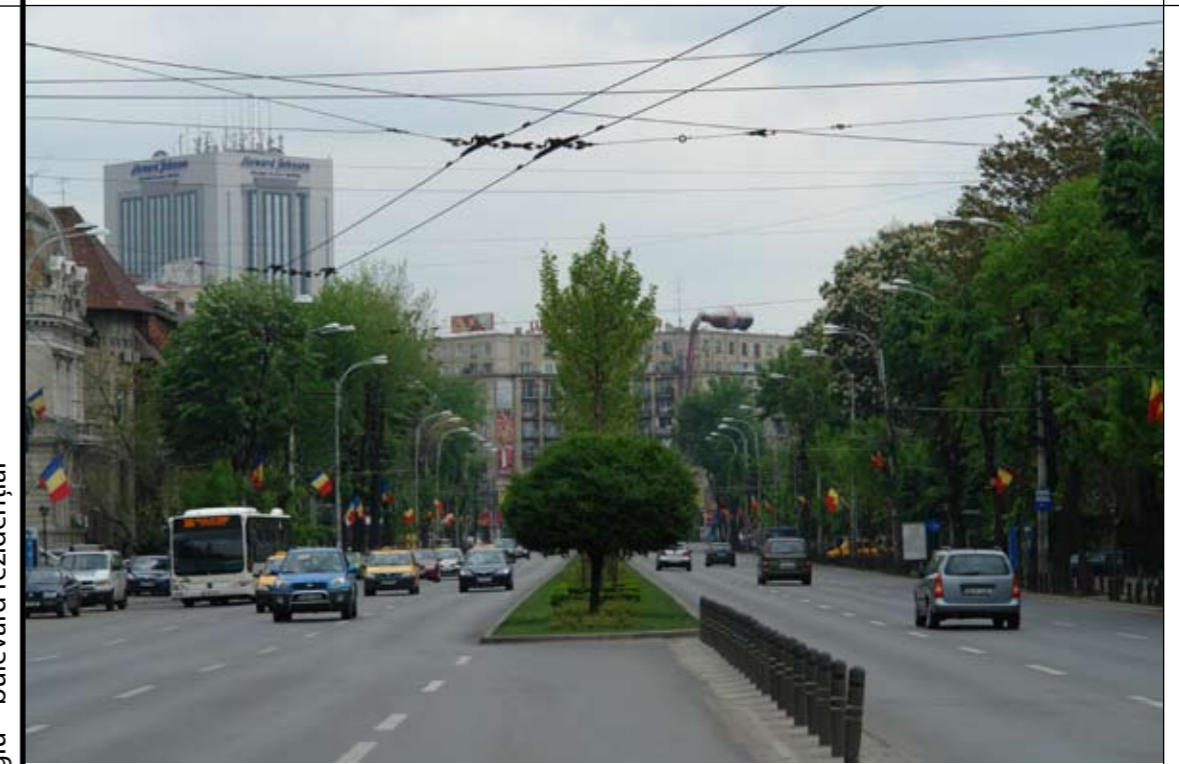
Spațiul neconstruit, componentă funcțională esențială a oricărui oraș și element estetic fundamental pentru orice parte ce încorporează valori culturale poate fi ocupat și de altceva decât mașini, echipamente edilitare și dispozitive destinate publicității.

Astfel, pastila verde ce separă sensurile de circulație carosabilă pe bulevardul Lascăr Catargiu a fost realmente îmbogățită de curând printr-un aliniament de arbori. Meniți să mărească suprafața oxigenantă a orașului, noii copaci constituie și un accesoriu firesc pentru calitățile urbanistice și arhitecturale ale acestui traseu rezidențial cu caracter de reprezentare ridicat.
