# RAPORT FINAL

## AL INVESTIGAȚIEI PRIVIND SIGURANȚA AVIAȚIEI CIVILE

a accidentului produs în Județul Alba

BN-2A-27

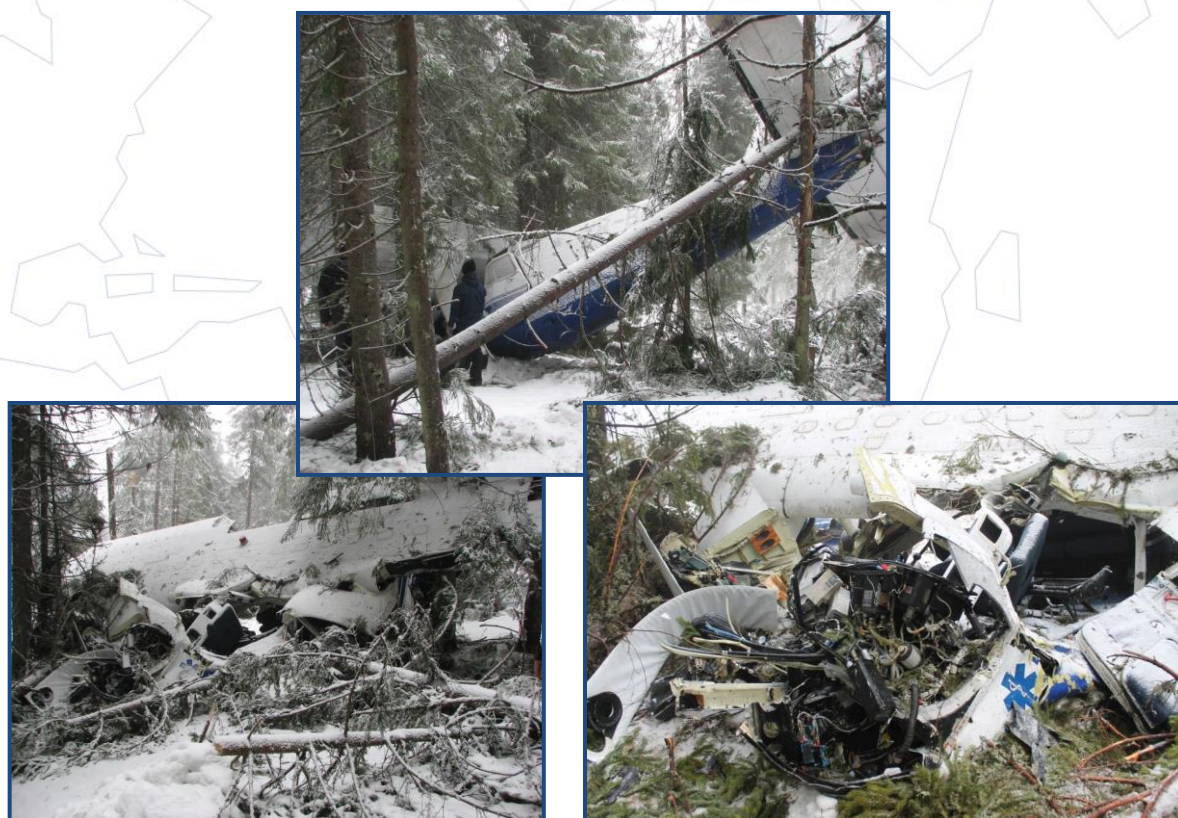
Figura 4

Aeronava, ca urmare a impactului cu copacii și cu solul, a fost distrusă în totalitate.

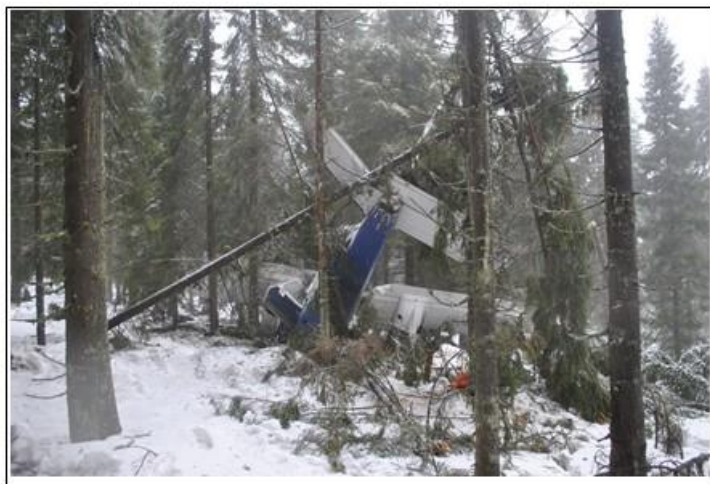
Figura 16

După primul impact cu vârful brațelor, aeronava a continuat traiectoria descendentă ceea ce a dus la contacte tot mai dure cu brazii. Aeronava, cu aproximativ 13-13,5 m față de poziția de oprire a lovit cu planul drept, la aproximativ 2/3 față de fuselaj, un brad care a fost dezrădăcinat, impact care a dus însă și la ruperea unui segment de aripă. La impact, aeronava s-a rotit către dreapta, continuând deplasarea descendentă până la contactul violent cu solul.

La impactul cu solul, datorită inerției, planul central s-a desprins de fuselaj și s-a deplasat pe direcția de înaintare ceea ce a determinat deformarea /înfundarea părții din față a fuselajului și în special a cabinei, ducând astfel la încarcerarea pilotului aflat pe poziția de pilotaj dreapta.

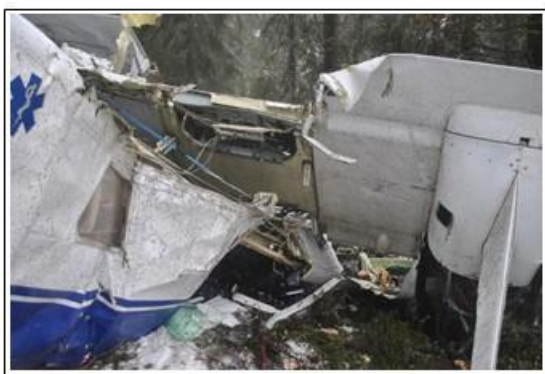
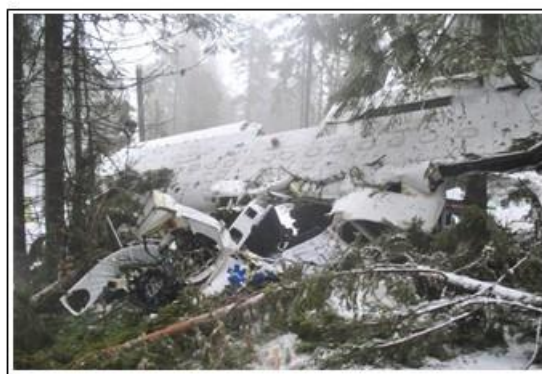
Figura 17

Cele două planuri au suferit deformări și ruperi și implicit sistemul pneumatic de degivrare al aripilor a fost distrus.

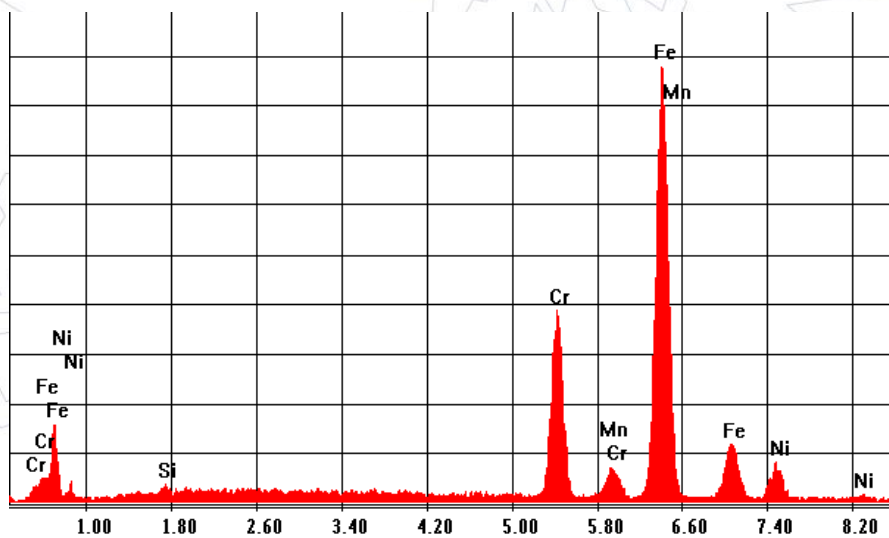
Figura 30 Spectrul de radiații X aferent microvolumului analizat

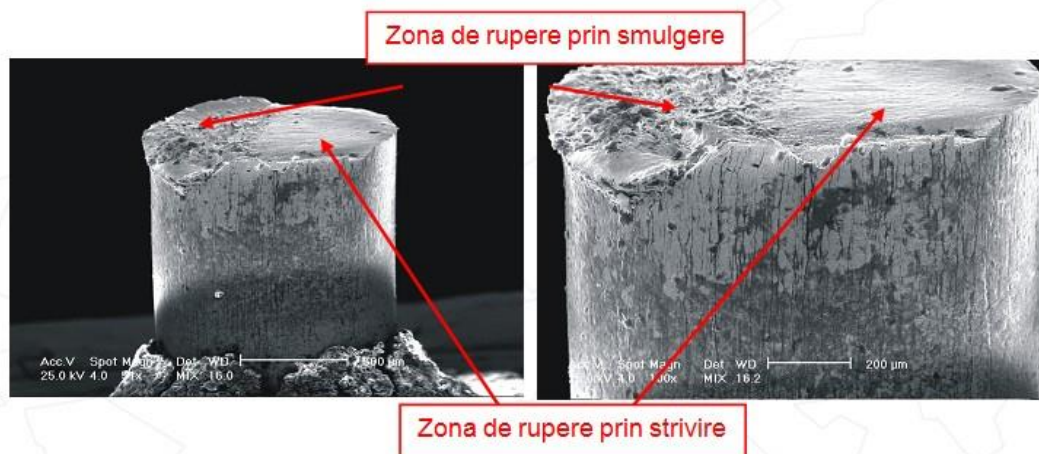
Figura 31

2. Suportul antenei este confecționat din alamă, care a fost ulterior cromată (zgârieturile locale pun în evidență un material de culoare galbenă) și suportul nu are proprietăți magnetice, nefiind atras de magnet;

3. "Așezarea" și "continuitatea" caracterului ruperii prin smulgere/întindere, respectiv prin strivire/comprimare atât în secțiune transversală, cât și în secțiune longitudinală conduc la afirmația că ruperea a avut loc în urma unei solicitări directe și într-un timp extrem de scurt (șoc), aceasta producându-se instantaneu;

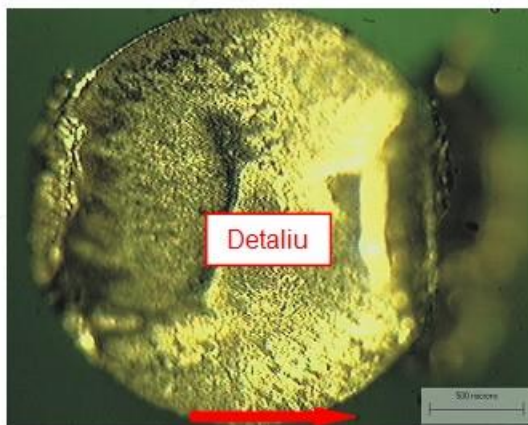
6. Încercările de rupere bruscă și respectiv de rupere la oboseală prin îndoire, efectuate în laborator au avut ca principal scop obținerea unor suprafețe de rupere cu o morfologie cât mai asemănătoare cu cea a antenei analizate. Rezultă clar o asemănare izbitoare a morfologiei ruperii bruște a firului antenei, micile deosebiri rezultând de la cele două modalități de a vizualiza ruperea: imagine stereomicroscopică și respectiv imagine SEM.

Figura 33 Direcția de solicitare la rupere bruscă, prin lovire

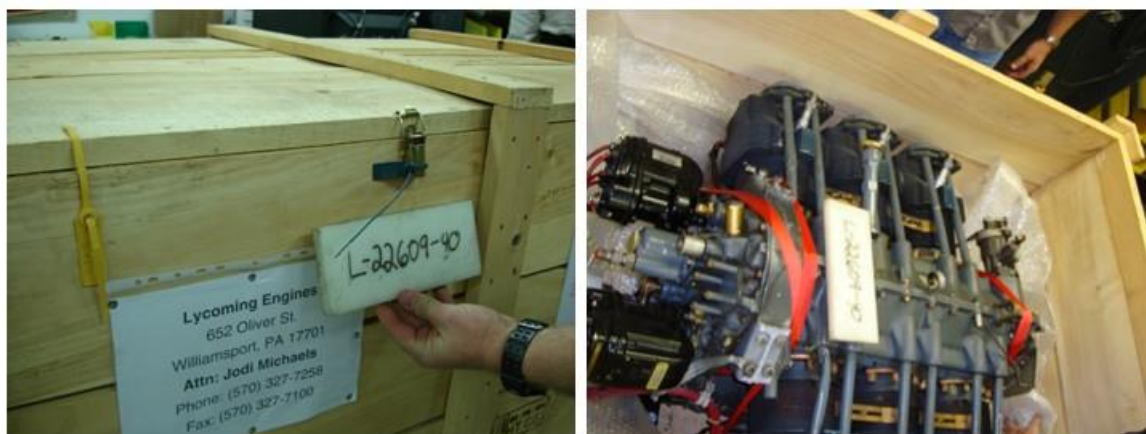
Figura 37 Evaluarea motorului

- S-au înlocuit tijele culbutorilor care erau afectate în urma accidentului (cilindrul 5 admisie, cilindrul 6 evacuare).

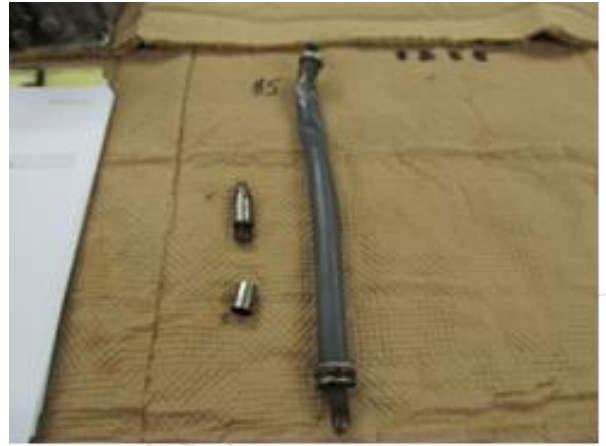
- S-a înlocuit conducta de admisie aer a cilindrului 1 (lovită).

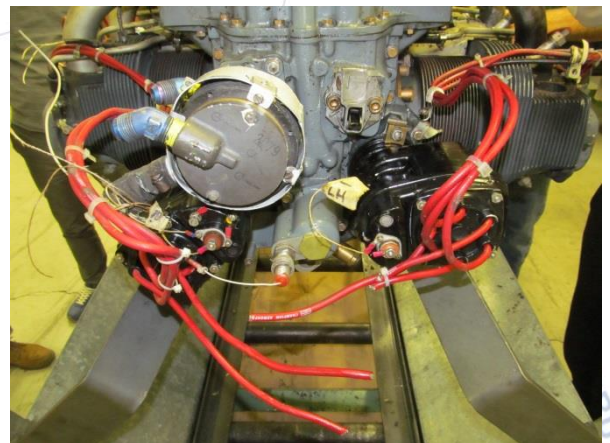
- Deoarece cablurile electrice care fac legătura dintre magnetouri și bujii erau rupte, s-au înlocuit capacele magnetourilor cu unele care aveau cabluri corespunzătoare.

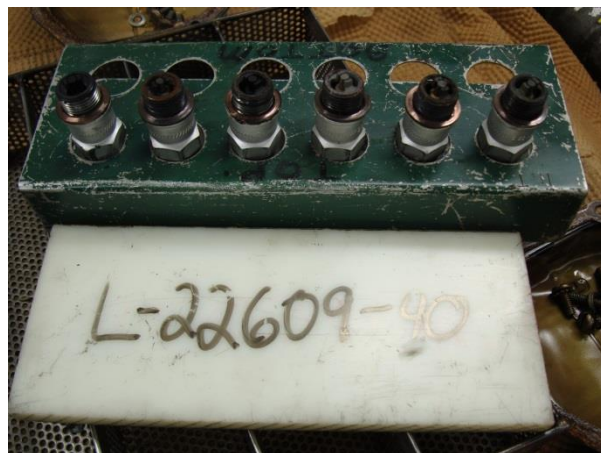
- Bujile au fost demontate, inspectate și curățate.

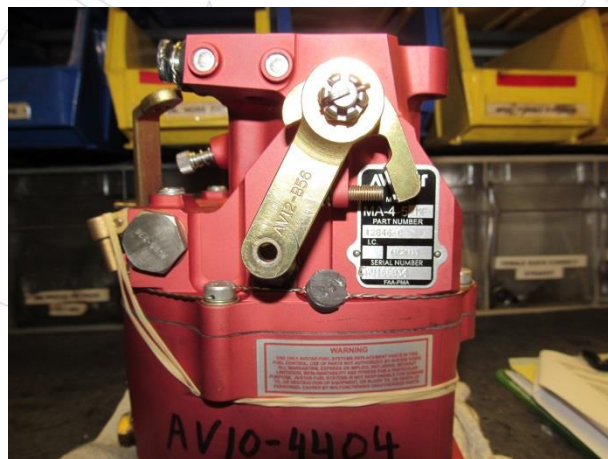
- Deoarece corpul carburatorului a fost spart în timpul accidentului, acestaa fost înlocuit cu un carburator standard folosit pentru acest tip de motor.

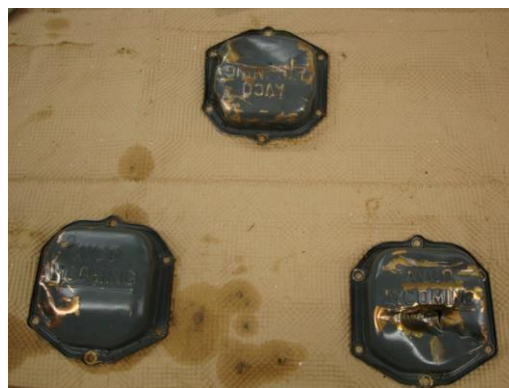
- S-au înlocuit trei capace de culbutori, cilindrii 1, 2, și 6.

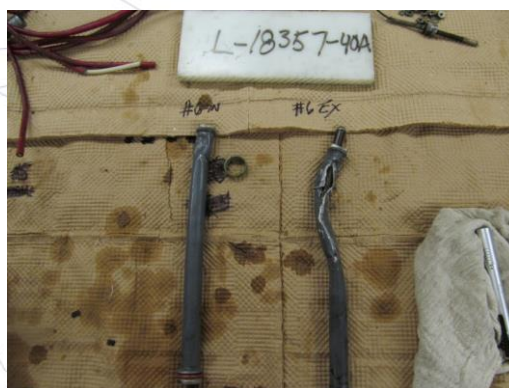
- S-au înlocuit două tije de culbutori îndoite la cilindrul 6.

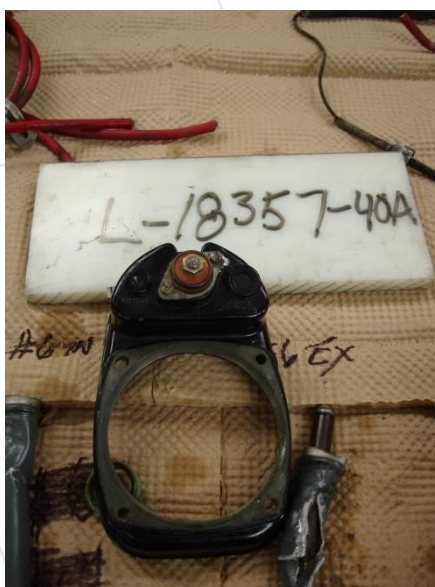
- S-a verificat momentul de aprindere (reglajul magnetourilor)
- S-a înlocuit condensatorul magnetoului stâng deoarece a fost găsit stricat.

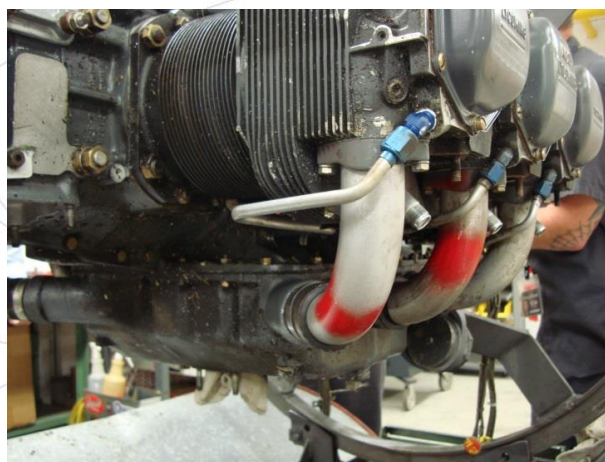
- S-au înlocuit două conducte de admisie aer care erau lovite (cilindrii 1 și 3) și o conductă de ungere (cilindrul 1).

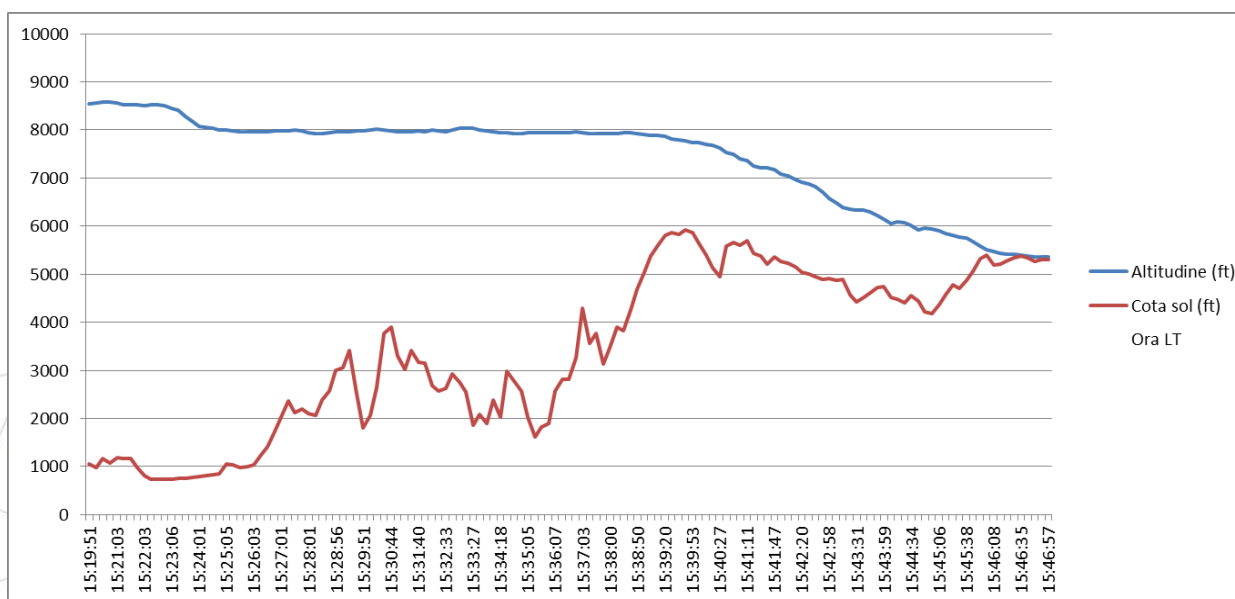
Figura 42

vizual cu solul și vor putea, aplicând regulile de zbor VFR, să treacă Munții Apuseni către aeroportul de destinație dar la o altitudine redusă. Există un moment sesizabil pe înregistrarea GPS la ora 15:39:53, în care se poate observa că zborul în coborâre al aeronavei s-a accentuat.

Comisia de investigație apreciază că acesta este momentul în care de fapt problemele cu care se confrunta aeronava s-au accentuat.

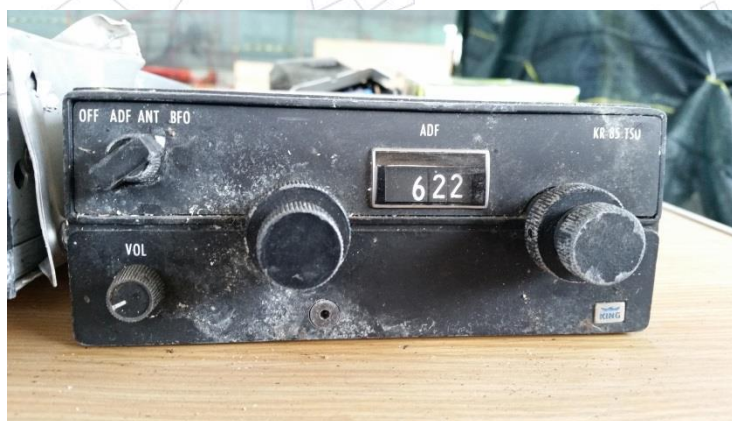
Figura 65 Stația ADF nr.1

În procesul analizei instrumentelor de navigație aflate la bordul aeronavei, comisia de investigație a constatat că stația ADF nr. 1 era acordată pe frecvența 622 KHz (vezi fig. 65), frecvență neatribuită niciunui mijloc de radionavigație.

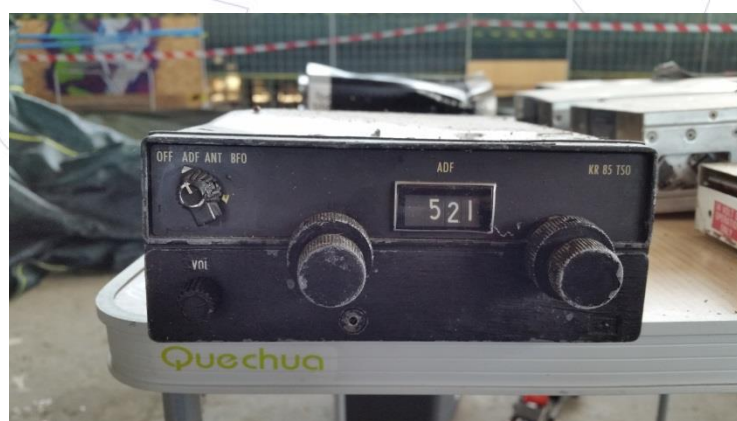
Figura 66 Stația ADF nr.2

Cea de-a doua stație ADF era acordată pe frecvența 521 KHz, corespunzătoare frecvenței stației NDB Băneasa (BSW) – vezi fig. 66. Conform AIP Romania, Aeroportul Oradea (LROD) este deservit de o stație NDB (ORA) pe frecvența 418 KHz. Deși accidentul s-a produs la aproximativ 55,5 NM (100 km) de Oradea, stațiile ADF nu au fost acordate pe frecvența stației NDB Oradea (ORA) și nici pe frecvența stației NDB Sibiu (SIB) care funcționează pe frecvența 381 KHz și deservește Aeroportul Sibiu.

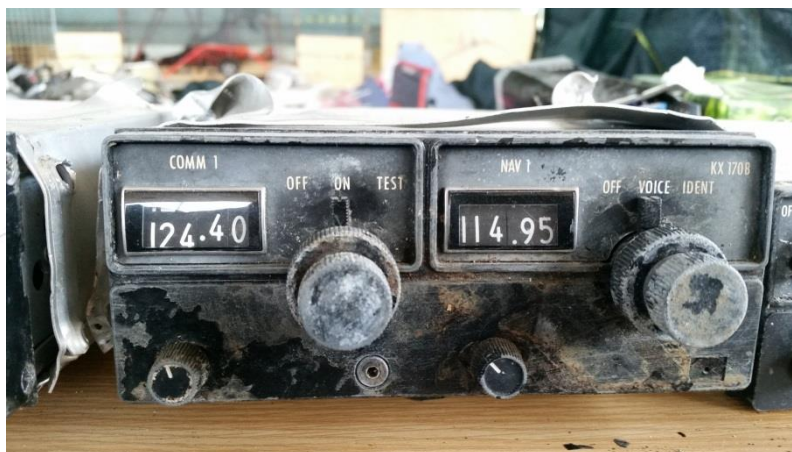
Figura 67 Stația VOR/DME nr.1 (dreapta)

azimutului cât și a distanței aeronavei față de stație. Aeronava YR-BNP era echipată cu două de stații de radionavigație VOR și o stație DME încorporată în receptorul VOR nr. 1. Prima stație VOR era acordată pe frecvența 114,95 MHz (vezi fig. 67), iar cea de-a doua stație VOR pe frecvența 109,50 MHz (vezi fig. 68).

Comisia a recreat traiectul urmat de YR-BNP și a constatat că frecvența afișată de stația VOR/DME nr. 1 nu este folosită de niciun radiofar VOR din România.

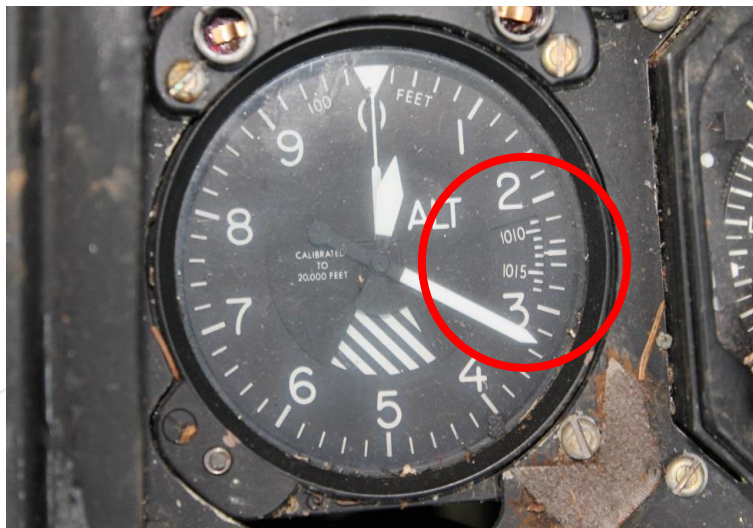
În cazul de față, setările altimetrelor barometrice în momentul producerii accidentului erau corespunzătoare presiunii standard (1013 mb) (vezi fig.75 și fig 76). Ținând cont de altitudinea joasă de zbor și de obstacolele existente în zonă altimetrele barometrice trebuiau setate folosind QNH-ul transmis de TWR Sibiu.

Procedura normală atunci când se schimbă setările altimetrului barometric este de a seta presiunea și de a face o verificare (cross check) cu setările celui alt altimetru. În acest caz, nici unul dintre membrii echipajului nu a modificat, la recepționarea din partea ATC a presiunii QNH, setările altimetrelor barometrice.

Figura 75 Altimetrul nr. 2 (setare 760 mmHg = 1013 mb)

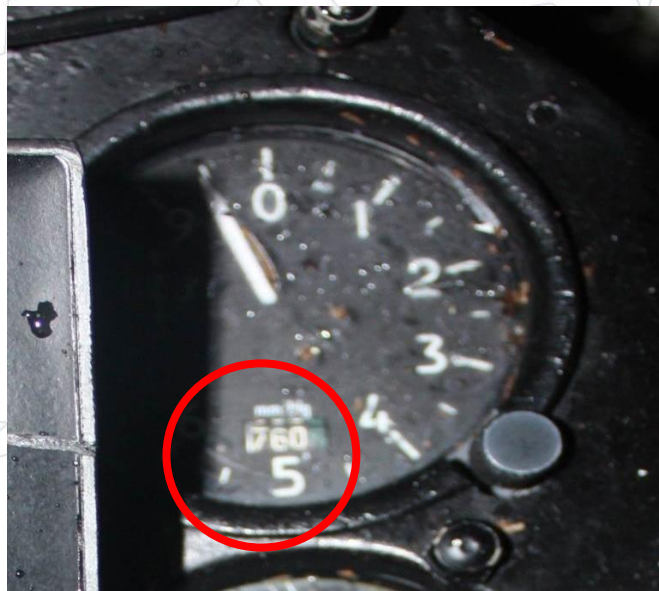
Figura 76 Altimetrul nr.1

Ca o concluzie la cele prezentate, comisia constată că echipajul prin eroarea de a nu-și cala altimetrul barometric pe presiunea QNH furnizată de CTA TWR Sibiu și-a redus șansa de a aprecia corect poziția aeronavei în raport cu cote obstacolelor.

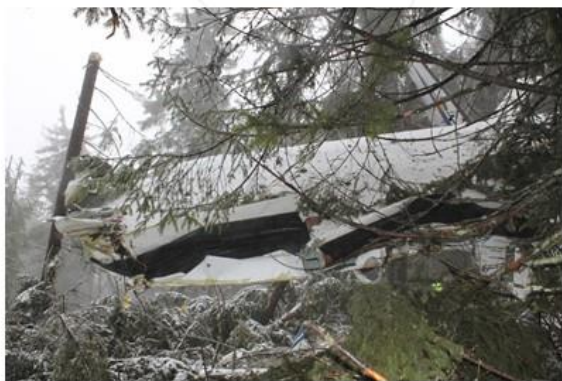
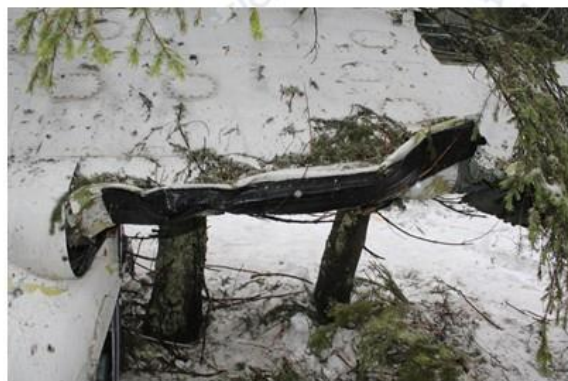
Figura 77

Din deformările bordului de atac al aripilor aeronavei se poate observa că acesta a luat contact cu brazii aproape pe întreaga suprafață

De asemenea, din faptul că cei patru suporti de prindere ai aripilor de fuzelaj au fost găsiți ruși/desprinși de fuzelaj arată impactul puternic al aeronavei în momentul prăbușirii.

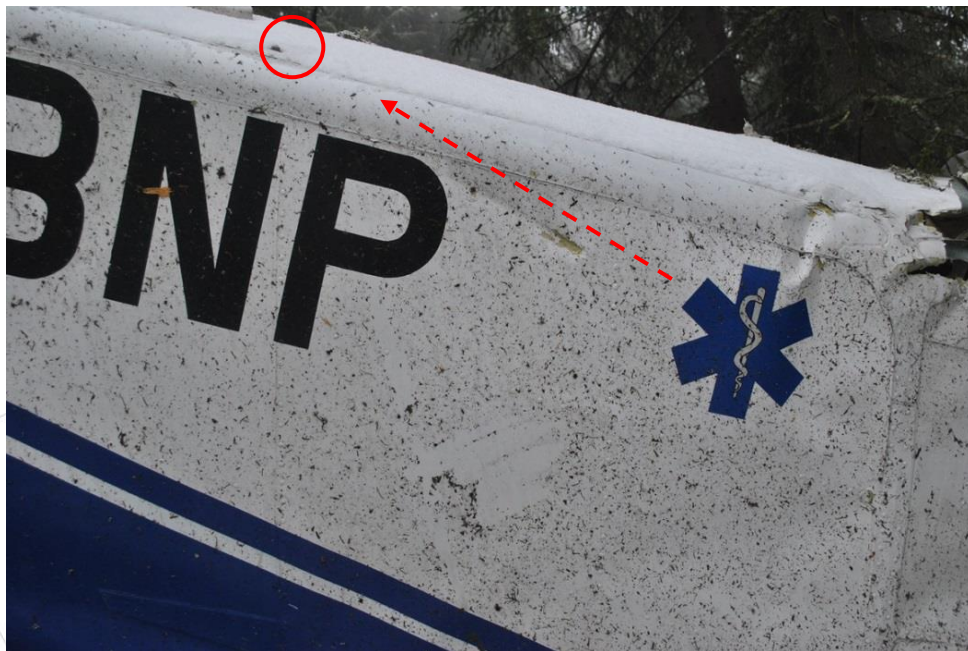
80

De asemenea, pe partea superioară a fuzelajului aeronavei, chiar în dreptul antenei, s-a observat că o parte din niturile care prind placa de întărire a suportului pe care era fixat antena, aveau vopseaua sărită.
